杨家杖子锌冶炼有限公司“8•13”一般其他伤害事故调查报告

文章来源：事故调查评估科　　添加时间：2024-12-18

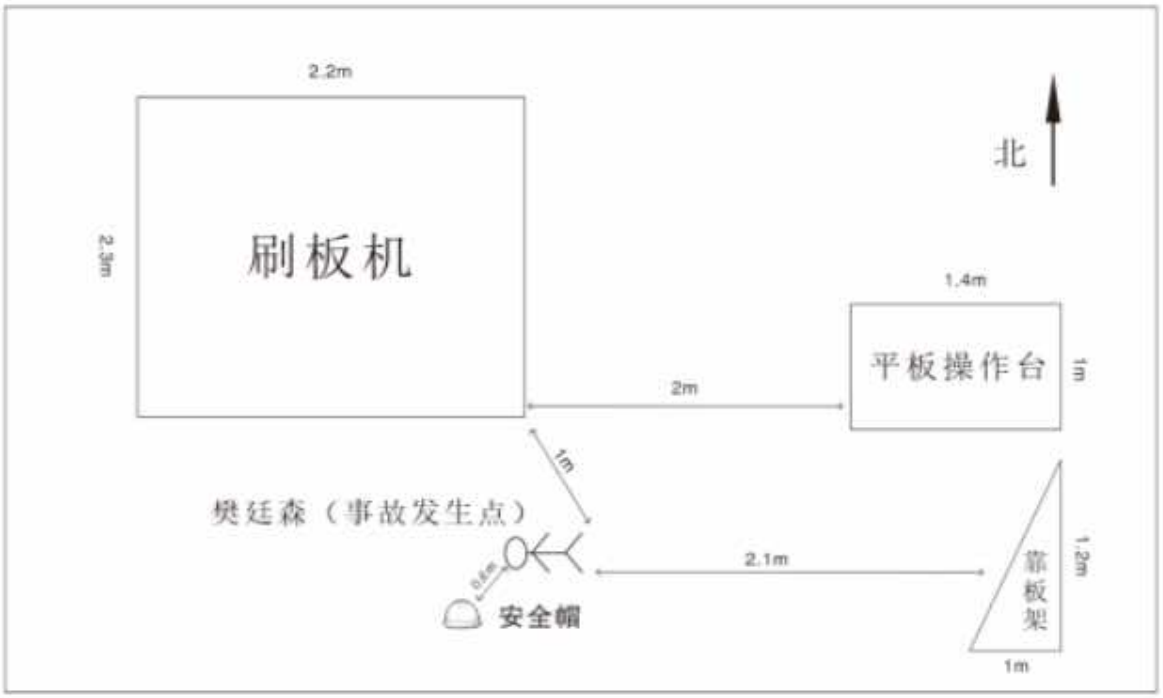
图1 事故现场照片

事故现场位于电解车间内，该车间座落于厂区东北角。车间主要设备设施有电解槽、天车、循环液槽、刷板机、轴流风机等。车间人员主要集中在白班进行出装槽作业，夜班为看槽运转，查导电，每班3人；主要工艺为将前序生产的电解液在电解槽内通过阳、阴极板进行电解，把锌片附着在阴极板上，通过人工剥锌，然后将锌皮在熔铸车间熔炼成锌锭成品（见图1）。樊某、张某两人为刷板工，属于人工剥锌工段附属的人工剥锌工段作业人员，事故发生时，樊某仰面倒地，安全帽在后仰时脱落，其在作业时拿起的一块阴极板压在其腿上，安全帽掉在其头部南上侧约0.6m处（见图2）。

经调查及分析，事故现场排除樊某因起重伤害、物体打击、触电等伤害外因，未在事故现场发现可促使樊某突然后仰倒地的障碍物。结合调查笔录、葫芦岛市中心医院出具的《居民医学死亡证明（推断）书》、抚顺公正司法鉴定所出具的《抚顺公正司法鉴定所司法鉴定意见书》以及葫芦岛市第六人民医院于2024年8月13日2时04分抢救过程中出具的心电图报告单等相关证据材料，事故调查组推定，樊某在递板操作时突发疾病，后仰倒地过程中安全帽脱落，后脑直接撞击地面，颅脑严重损伤加重了脑内出血程度，经抢救无效死亡。

樊某本人安全意识不强，未按照《头部防护安全帽》（GB2811-2019）标准要求正确佩戴安全帽。樊某在后仰倒地的过程中，安全帽从头部脱落，樊某头部在失去安全帽保护作用后直接撞击地面，造成颅脑严重损伤加重了脑内出血程度，导致其经抢救无效死亡。

（一）葫芦岛锌冶炼要进一步提升企业内部安全管理，加强对员工的安全教育培训工作，严格要求员工规范佩戴劳动防护用品，提高员工安全意识和安全知识。
