朝阳团结湖北京光赫能源有限公司“12·30”一般高处坠落事故调查报告

2024 年 12 月 30 日 14 时 40 分许，在朝阳区团结湖北路 2 号 13 幢楼顶一设备安装施工现场，发生一起高坠事故，造成 1 人死亡。

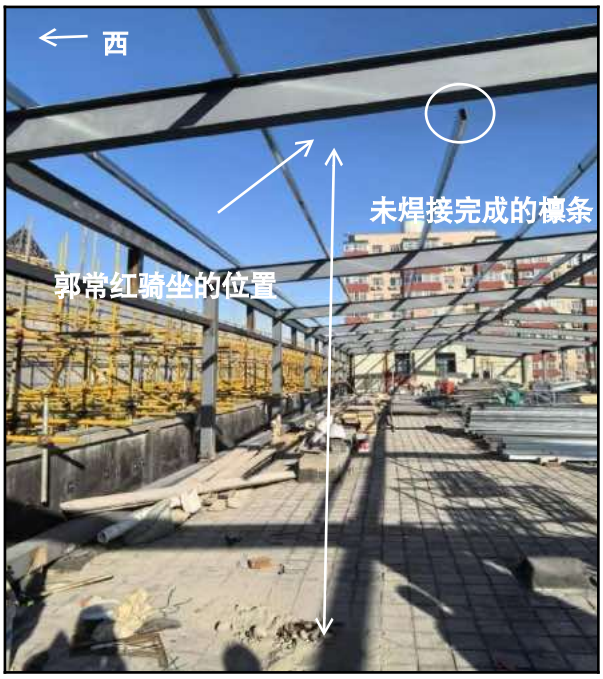
图 1 事发现场情况　　**图 2 事发现场的脚手架**

事发现场位于团结湖北路 2 号 13 幢楼顶平台，平台上搭设有一个钢结构基架（宽约 14.4 米，长约 74.4 米，东西高约 2.8 米，中部高约 3.6 米）；在距平台西侧边缘约 3 米、南侧边缘约 10 米的地面上有一摊血迹，血迹正上方约 3.24 米的钢结构上有一根未焊接完成的檩条；平台中心摆放有大量施工材料和一个高约 2.5 米的移动式脚手架。

郭*红违规骑坐高约3.2米[5]的钢结构上，且在未有效固定安全带的情况下[6]进行焊接作业。其在作业时突然失稳坠落至平台地面，导致重度颅脑损伤死亡。
