铁西兴顺 TX-52 新生活广场室内改造工程“12·6”一般高处坠落事故调查报告

铁西区政府事故调查组

2025 年 2 月 14 日

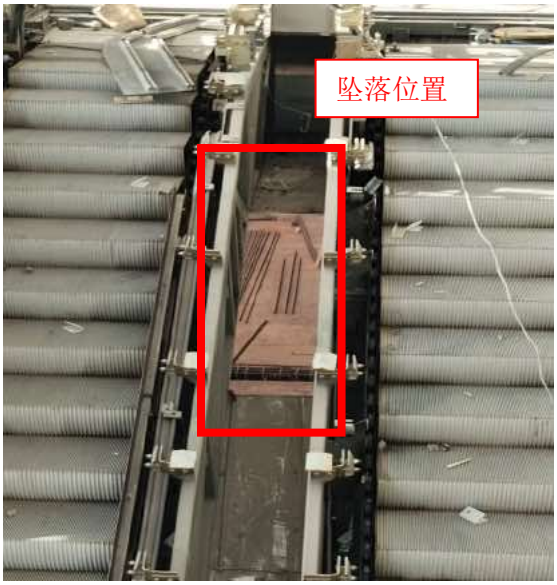
图 1 坠落位置示意图

具体坠落位置: 由二楼至三楼上下扶梯中间第三块金属板材（扶梯由上至下第 5——7 梯级）处坠落。距南侧玻璃窗户 3m、北侧墙 5.94m，该作业位置二楼无楼板，坠落高度 12m。（见事故位置示意图: 图 1、图 2、图 3、图 4）
