河北张家口中国化工集团盛华化工公司“11·28”重大爆燃事故调查报告

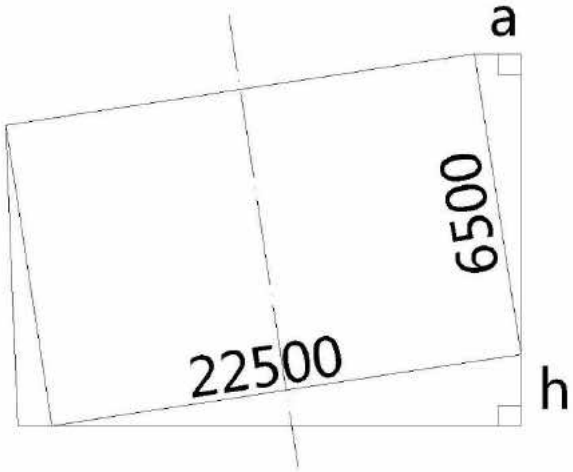
导轮与导轨摩擦痕迹

序号	1	2	3	4	5	6	7	8	9	10	11	12
间距（mm）	3	0	10	2	4	0	25	30	40	45	30	30

2#钟罩导轮与导轨紧贴

10#钟罩导轮与导轨间隙 45mm

部分外导轮与导轨形成了深度 2~3mm 的滑动摩擦痕迹（见下图）。

从以上数据及相关图片证明，气柜倾斜，润滑不良。
