长洲区龙平村六组蝴蝶山仓库3•9 火灾事故调查报告

2023-06-12 18:35　来源：梧州市应急管理局

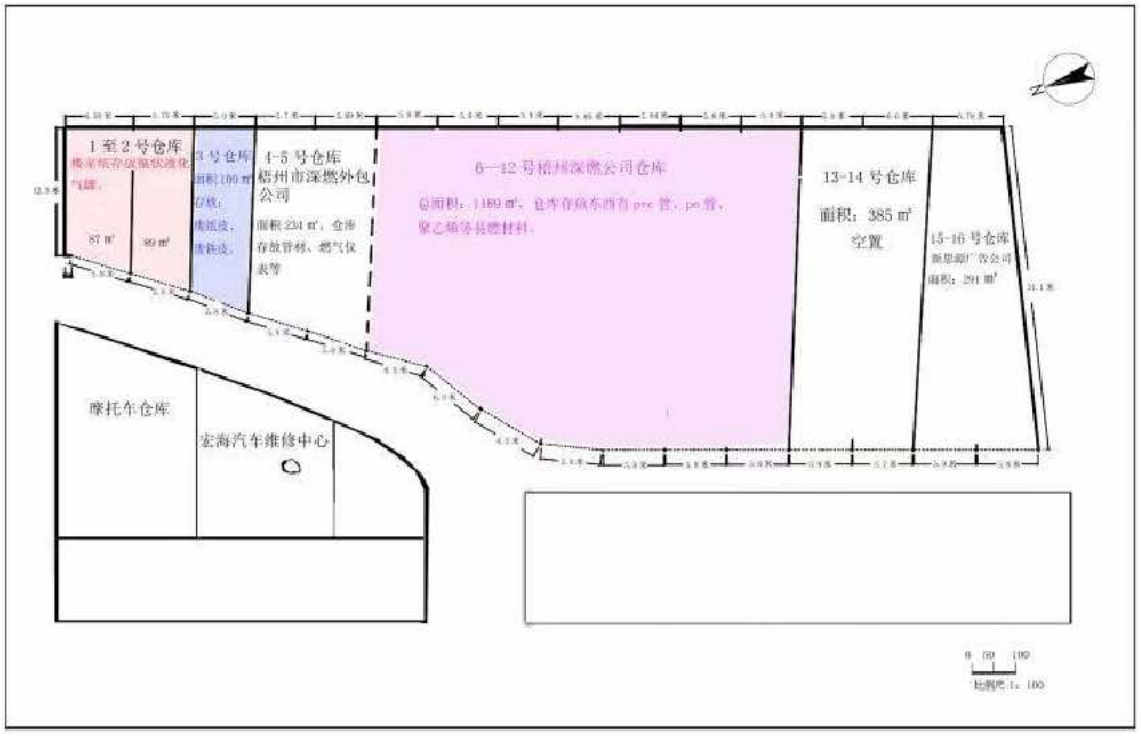
图2长洲区龙平村六组蝴蝶山仓库平面图

长洲区龙平村六组蝴蝶山1、2号仓库主要存放物品为液化石油气罐（包括大气瓶、小气瓶107个）；3号仓库主要存放物品为废铁、纸皮、塑4—12号仓库主要存放物品为镀锌钢管、无缝钢管、PE管材、三通等各类管件、各型号燃气表（工商用户、居民用户等）、燃气热水器、灶具、电机等；13、14号仓库空置未出租；15、16号仓库主要存放物品为喷绘机、写真集、电焊机、手磨机、方管、钢材、电脑等。
