朝阳豆各庄北京五州创业广告有限公司“9·1”一般触电事故调查报告

2024 年 9 月 1 日 6 时许，在朝阳区豆各庄地区惠多港购物中心发生一起触电事故，造成 1 人死亡。

经调查认定，朝阳豆各庄北京五州创业广告有限公司“9·1”一般触电事故是一起因施工人员违章作业，事发单位安全管理不力造成的生产安全责任事故。

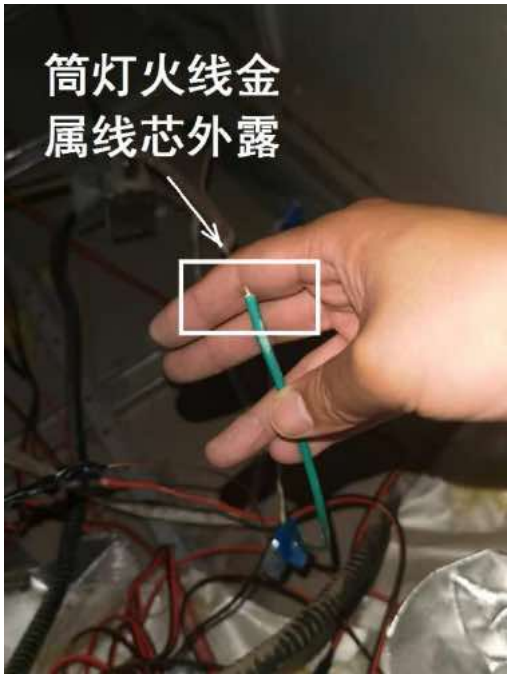
经现场勘查，在展示橱窗吊顶内存在两条电源线路，一条为带 PVC 护管的展示橱窗筒灯照明电路（蓝色零线、绿色火线两根电线），另一条为王某恒正在连接的灯箱照明电路（黑色、红

色两根电线）。灯箱的红色电线与筒灯的蓝色零线呈“T”字形连接，蓝色零线一端已被拉断，另一端绝缘层破损。灯箱的黑色电线及筒灯的绿色火线线头处均存在使用剥线钳剥离绝缘层的痕迹，内部金属线芯均处于外露状态。

筒灯照明线路的电源由配电箱内单联空气开关控制，事发时该空气开关处于闭合通电状态。展示橱窗吊顶为轻型金属龙骨架构建，事发时轻型金属龙骨架接地良好。

图3 筒灯火线金属线芯外露

图4 事发时控制筒灯的空气开关状态

经现场通电检测，筒灯绿色火线带电电压为 231.2V。

综合现场勘查及技术检测分析，王某恒在未断电状态下进行灯箱照明电路接线作业。在完成灯箱红色电线与筒灯蓝色零线接线作业后，王某恒准备将灯箱黑色电线与筒灯绿色火线连接时，其手部与筒灯绿色火线外露的带电金属线芯接触，同时肢体其他

部分与吊顶内金属龙骨架接触，由于金属龙骨架属于接地体，电流经王某恒的手部、肢体、吊顶金属龙骨架入地，具备触电条件。
