贵州中通达建设有限公司“沈阳国特隆泵制造有限公司项目”4·5高处坠落一般事故调查报告

2024年4月5日7时30分许，贵州中通达建设有限公司辽宁江院分公司在沈阳国特隆泵制造有限公司厂房屋顶（地址：开发区大潘街道马贝村）进行厂房彩钢板更换施工过程中，发生一起高处坠落事故，造成1人死亡。

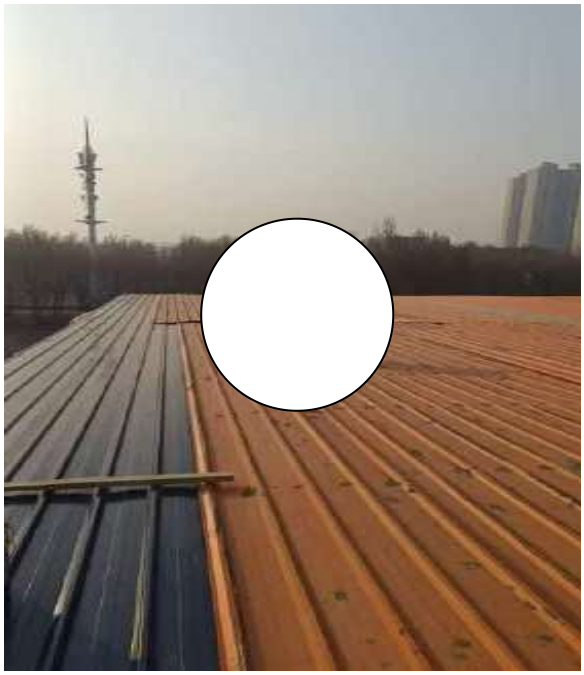
图 4 屋面作业人员 4 月 5 日现场照片

事故发生在沈阳国特隆泵制造有限公司厂房房顶东侧(见图1），通过对厂房屋顶俯视图（见图2）和车间内仰视观察屋顶状态（见图3），厂房屋面上未设置高处作业防坠落用生命绳或个体安全带高挂锚点,厂房内屋面下未设置防屋面施工过程垂直坠落安全网。通过对相关现场作业人员调查询问及任某宝（事故发生时，屋面作业工人）现场视频佐证，现场屋面高处作业工人在施工过程中未配带安全带、安全帽等安全防护用品（见图4）。事故发生当天（4月5日）是王某志（死者）第一天到施工现场进行车间屋顶高处作业，对施工环境不了解。王某志（死者）坠落位置原车间旧彩钢板已拆除，新彩钢板（彩钢板厚0.5mm，长24.67m，宽900mm）已搬运至安装位置，已拆除旧板下方保留保温岩棉，但无承重能力。事故发生时，王某志在拽新彩钢板后退时，不慎从拆除旧钢板屋顶空挡处坠落至车间水泥地面，坠落高度8米。

事故发生前拍第一张彩钢板照片

屋面作业人员均未系安全带

依据《高处作业分级》（GB/T 3608-2008）、《坠落防护装备安全使用规范》（GB/T 23468-2009）以及住房城乡建设部办公厅《关于实施<危险性较大的分部分项工程安全管理规定>有关问题的通知》（建办质〔2018〕31号），施工现场未采取高处作业安全防护措施，作业人员未配置高处作业个体防护装备；在现场屋面未设置高处作业防坠落生命绳或个体安全带高挂锚点；在厂房内屋面下未设置防屋面施工过程垂直坠落安全网等。构成物的不安全状态。
