白云石门“3·19”一般淹溺事故调查报告

2026年3月19日10时34分许，白云区石门街广州市自来水有限公司北部水厂1#原水前池发生一起一般淹溺事故，造成1人死亡，直接经济损失160万元。

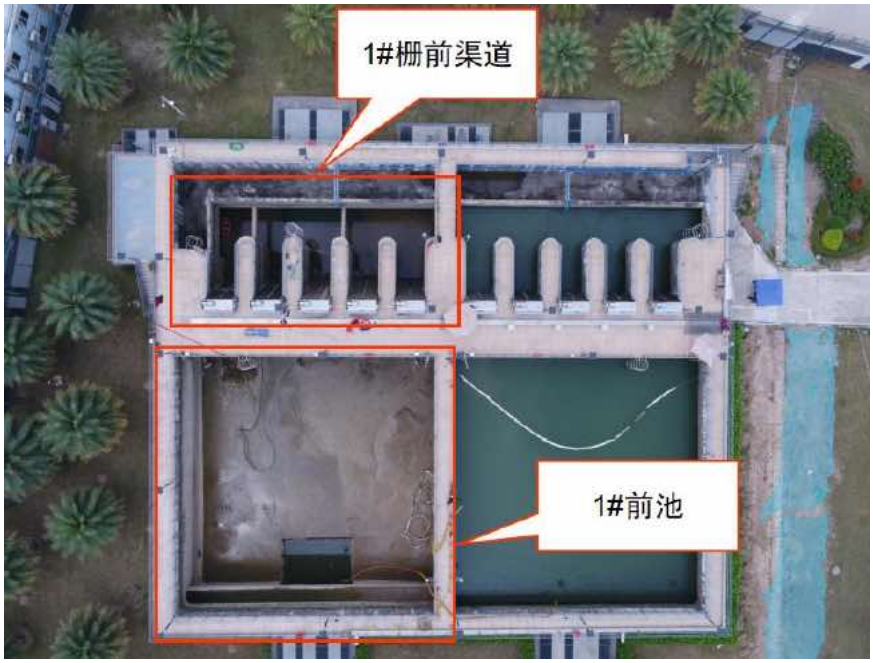
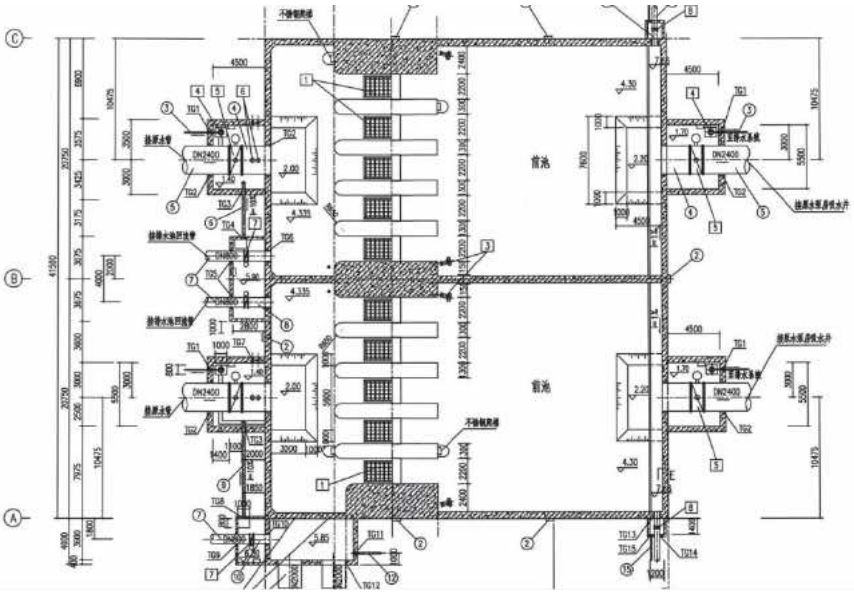
图 1 原水前池俯视图及平面结构图

每格栅前渠道北侧中部池底设置进水管管坑，管坑坑壁为斜坡结构，上沿长 7.6m、宽 4m，下沿长 5.6m、宽 3m，坑深 2.335m，管坑外接 DN2400 进水管，管上安装 1 台阀门（电动法兰卧式软密封蝶阀）。每格前池南侧中部池底设置出水管管坑，外接 DN2400 出水管（生产水管），管上安装 1 台阀门（电动法兰卧式软密封蝶阀），出水管连接至提升吸水井。每格栅前渠道与前池之间安装 5 台旋转式固液分离机，各分离机之间以池墩分隔形成栅格。在 8#与 9#固液分离机之间的池墩北侧，沿墩壁设置 1 座不锈钢爬梯，人员可从该爬梯下至 1#栅前渠道池底。
