贵州黔东南“12·2”乡镇自用船舶较大沉船事故调查报告

贵州省人民政府事故调查组

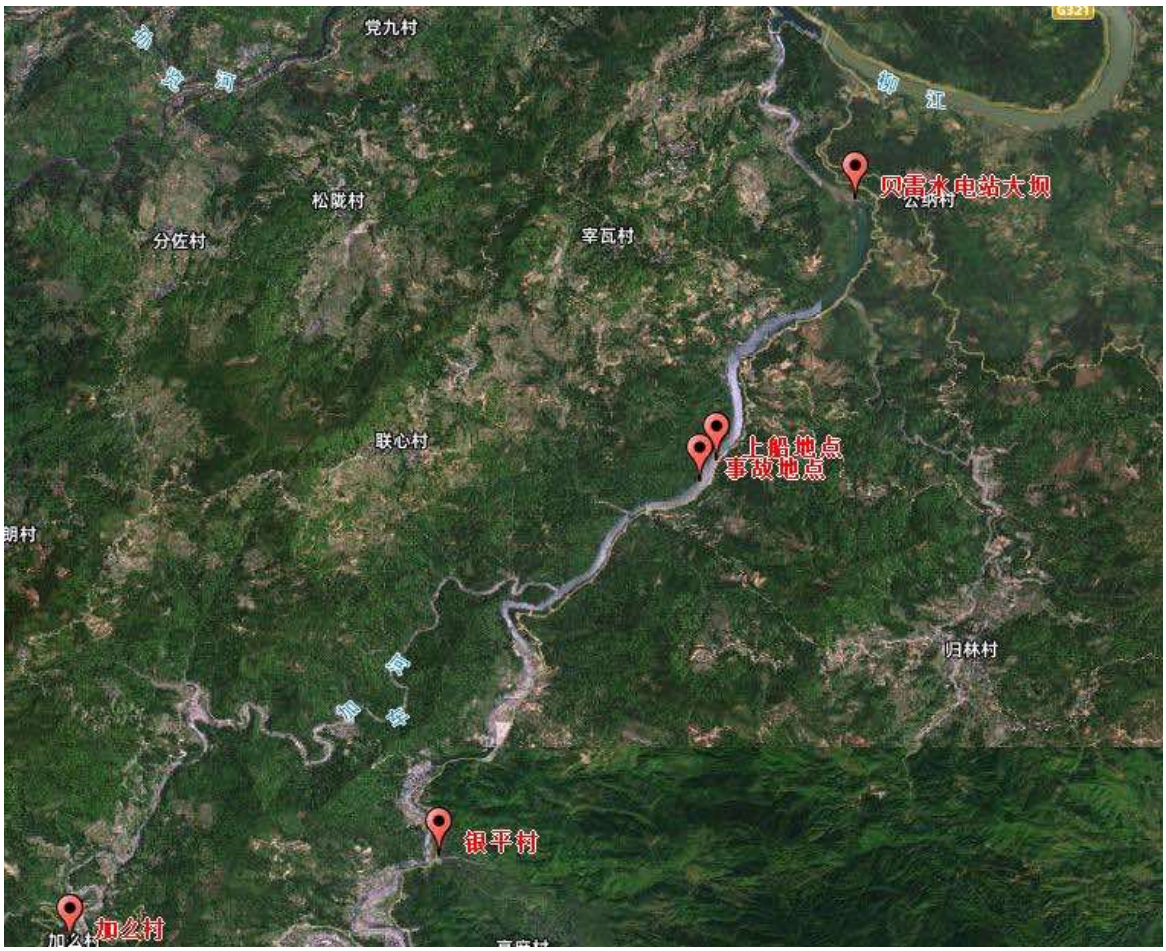
图 1 事发地域卫星图

从江县位于贵州省黔东南苗族侗族自治州东南部，全县常住人口约31万人。事发水域位于从江县平正河背雷水电站库区常年回水区，距电站大坝4.3km，上下游4km内无跨河设施连接，水面宽88m，水深4~5m。背雷水电站始建于2008年9月，2012年6月建成试运行，装机容量8400kw，库区全流域面积733km^2，库容906万m^3，回水长度10.9km，水库正常蓄水位250m，死水位244m，库区水域无码头和渡口，也无客渡船等运输船舶。沿库区右岸有四级公路通行，连通库区沿岸村寨，左岸为森林，无公路通行。
