百色田阳广西百矿铝业有限公司2023年供料净化车间氧化铝及破碎料输送改造项目基建工程“6•23”一般触电事故调查报告

经调查认定，百色田阳广西百矿铝业有限公司2023年供料净化车间氧化铝及破碎料输送改造项目基建工程“6·23”触电事故是一起一般生产安故。

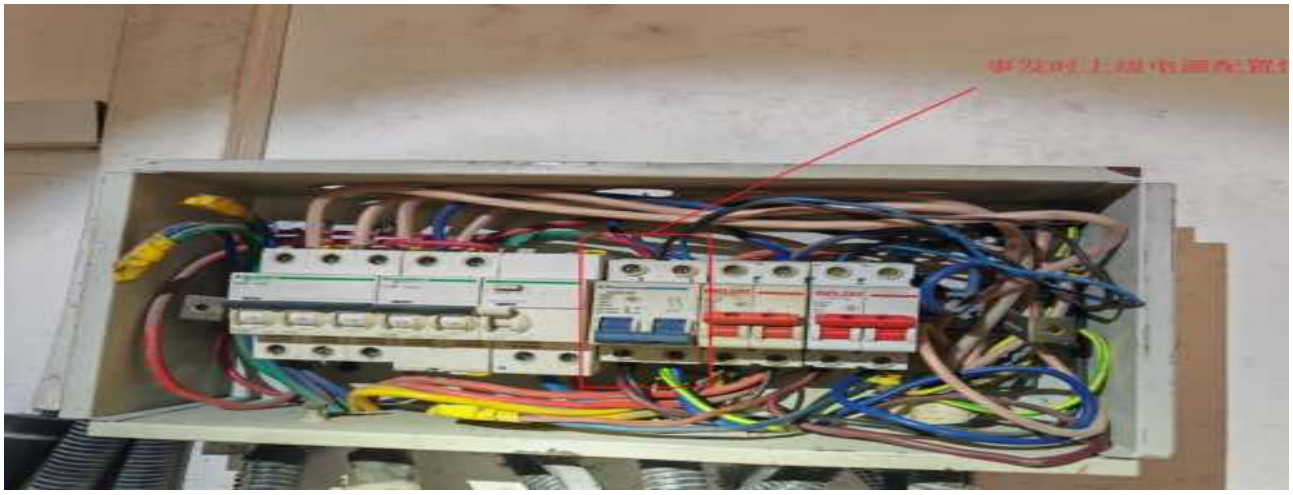
图3 配电箱

事故现场位于百色市田阳区头塘镇新山工业园区百矿铝厂二公司工地，死者田*永事发时在百矿铝厂二公司工地基坑牵引带电的低压插座准磨切割模板作业（见图1）。现场勘查发现，事发时田*永是从基坑旁的电解三车间二工区办公室楼下仓库大门右侧墙面插座面板（见图2）处取电回路的上级电源箱设置在百矿铝厂二公司厂房的二楼楼梯右侧墙面（见图3），田*永取电的回路未配置有漏电保护装置（见图4），田*永使用的施缆线有多处外绝缘皮破损的情况（见图5），尤其是插座与电缆线连接处有线芯裸露的情况（见图6）。

一是企业安全管理不到位。对项目施工安全生产巡查不力，对施工单位的安全生产工作统一协调、管理不到位，未及时发现施工单位自行私电等情况。二是取电设备未按规定设置漏电保护装置。基坑旁的电解三车间二工区办公室楼下仓库大门右侧墙面插座未按技术规范设置漏电保护装

广西百矿铝业有限公司要落实企业主要负责人主体责任，健全安全生产管理规章制度；要依法履行建设工程基本建设程序，及时办理相关行备案手续，及时委托施工图审机构对施工图设计文件进行审查；要加大对从业人员、施工人员的安全教育培训力度；要按照规范对施工用电回路设护装置，严格落实施工用电审批制度，施工用电取电须安排专业电工进行操作；要加强对现场施工作业人员的监管力度，提高施工作业人员接电用执行操作规程的安全意识，防范此类事故再次发生。
