陆丰“ 12•8”一般渔业船舶事故调查报告

陆丰“12•8”一般渔业船舶事故调查组

陆丰“12•8”一般渔业船舶事故调查报告

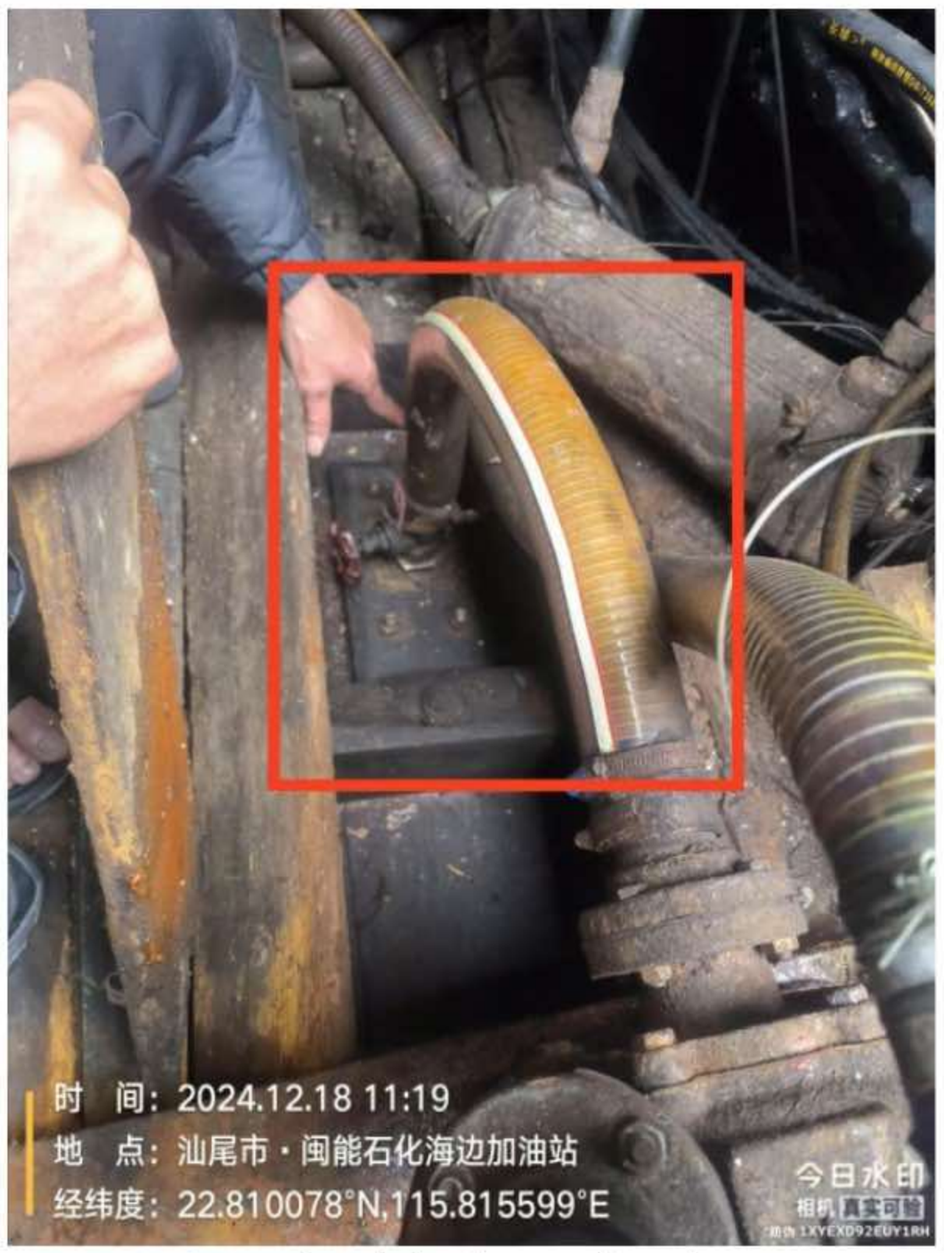
图 3　事故船舶同类型渔船海底门连接处

根据对事故同类型船舶的勘察和获救船员现场指认（见图 2、图 3），综合事故相关人员调查询问分析，事故船舶连接海底门的塑料管漏水（塑料管硬化或连接件不稳）是造成沉船的直接原因。事故船舶属老旧木质船舶，该船用塑料管连接海底门不符合船舶规则要求[2]，且船主平时仅有洗船底和刷新油漆等简单维护，对海底门等重要安全部件疏于保养。

[2] 根据原农业部渔业船舶检验局《渔业船舶法定检验规则（2002）》（第四篇木质渔船）规定“轮机设备、渔捞起重设备、电气设备对船长不小于 12 米的船舶应按照《渔业船舶法定检验规则（2000）》及《钢质海洋渔船建造规范（1998）》执行，《钢质海洋渔船建造规范（1998）》“ 2.4.3.1 船上所用的塑料管应为认可型，并应根据其化学成份、机械性能和耐温极限选取。塑料管不得用于下列管系：（1）消防管系。（2）舱底水管系。（3）饮用水管系。（4）动力管系以及输送油类或其他易燃液体的管系。（5）当管子泄漏或损坏后能使船舶增加浸水危险的海水管系。”
