信州北门“5·26”一般触电事故调查报告

上饶市信州区政府事故调查组

2026 年 9 月

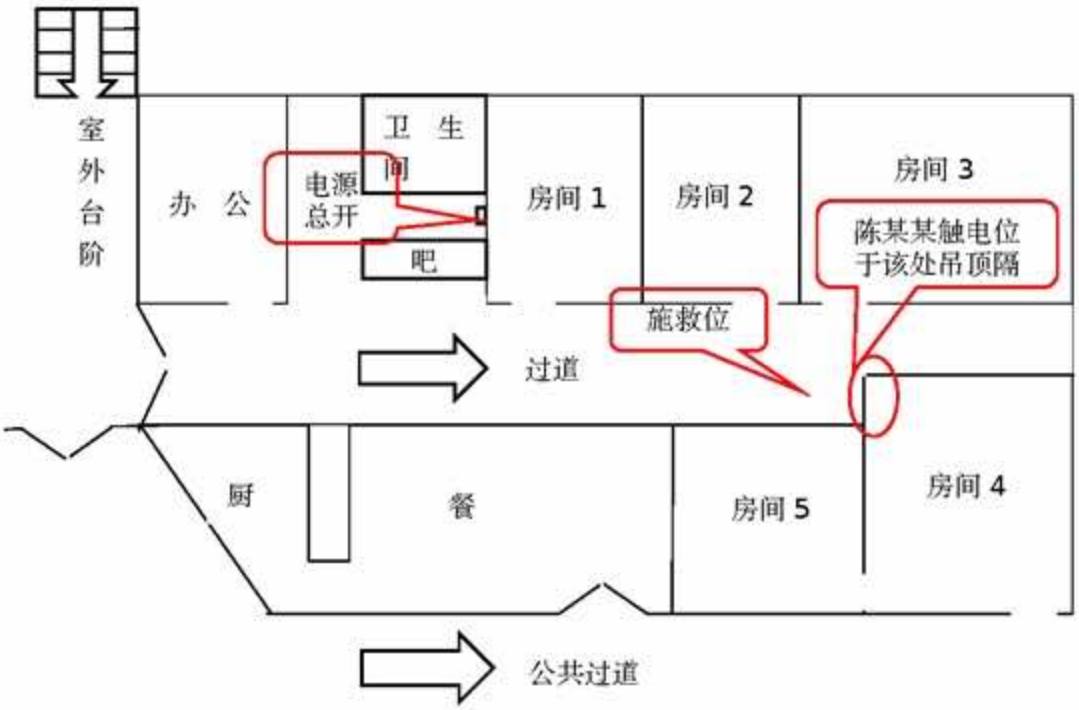
图 1 事故现场示意图

等装修材料（详见视频资料）。过道施救位置（见图 1）搭建了一层脚手架（高度约 2.1 米左右），脚手架上斜放置一把木梯，吊顶至地面高度 3.7 米左右，吊顶是以轻钢龙骨为骨架，表面铺装石膏板组合而成的室内悬吊式装饰顶面，其吊顶内有几处破碎的洞口，未发现吊顶积水和漏水痕迹。放置木梯位置的吊顶开口宽度约 1.8 米（见图 2）。内部电气线路混乱，破损，消防管道，与排风管平等穿过，吊顶隔层高度约 0.5 米，散落有尖嘴钳、黑色电工胶布。事发时，陈某某（死者）头部朝左侧趴在消防管道上（图 3）。现场无警示标志和安全防护用品。

图 3 触电位置

陈某某安全意识淡薄，未对作业现场可能存在的风险隐患进行辨识，未确认作业现场安全条件的情况下带电作业，带电作业时未佩戴绝缘手套等安全防护用品导致触电死亡。

作业现场空间狭小，夜间在狭小空间长时间作业[1]，且作业时未采取安全可靠的安全防护措施。
