广州市越秀区盘福大街朱紫后街“7·10”施工挖穿燃气管道一般事故调查报告

广州市越秀区盘福大街朱紫后街“7• 10”施工挖穿燃气管道一般事故调查组

2021 年 9 月 7 日

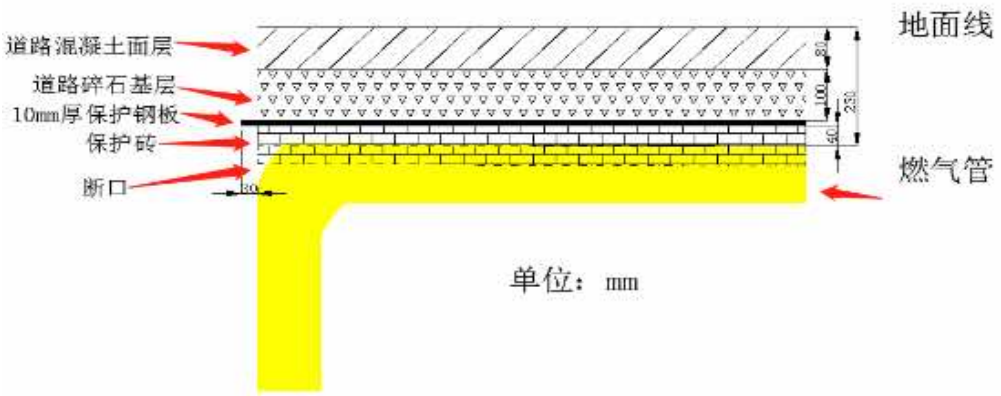
图 1 管道位置实测图

根据技术勘查，事发现场位于越秀区盘福大街朱紫后街5号对出路面，事发点位在路面北侧，浅处天然气管道管顶距离路面约 230mm,其中道路面层(硬化路面)80mm，道路垫层（碎石层）100mm，保护钢板厚度 10mm，宽 380mm，在管道两侧铺设 2 层水泥砖，支撑钢板，钢板下方约 40mm 处为管道，中间空隙用回填砂土填实。保护钢板在竖管处多出被保护管道约 30mm。管道上有两根用于物探的金属丝。相关图片如下所示:
