连平忠信森某某木业有限公司“1·9”一般高处坠落事故调查报告

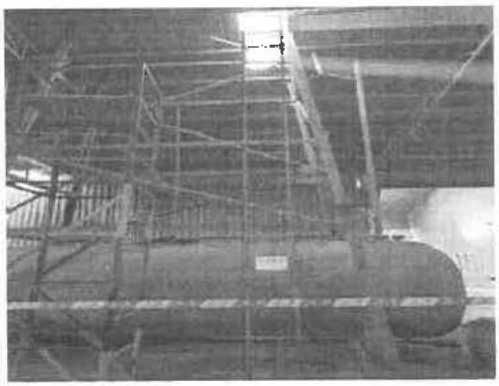
图1

事故发生后，调查勘验的现场情况为：事故地点位于森某某公司旧锅炉房通道，事发点房顶上方离地面大约 6 米高有一个大

小约为0.8米×0.6米的窟窿。地面有一块掉落下来的透明瓦片，现场无血迹，已设置警戒线。事故现场见图1、图2、图3、图4。
