莱山经济技术开发区山东省公路桥梁建设集团有限公司“7·23”一般坍塌事故调查报告

莱山区政府事故调查组

2025年12月17日

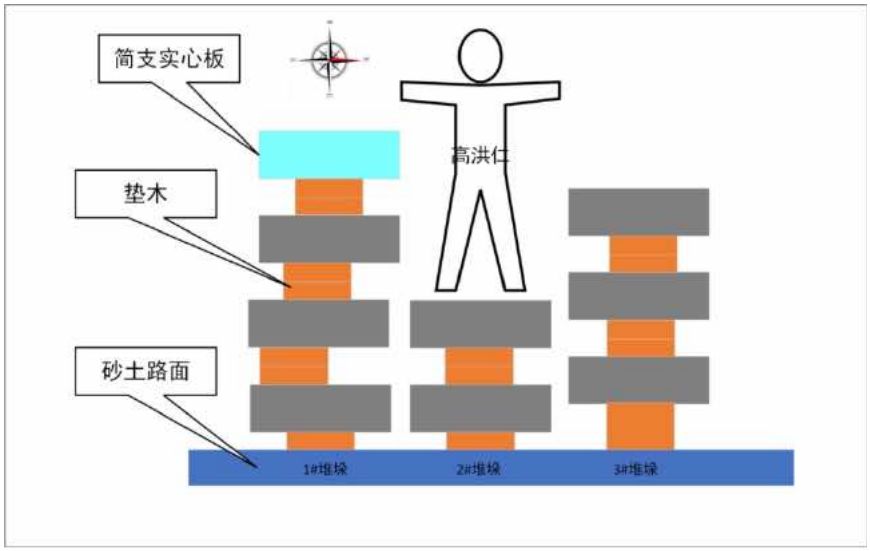
图 1 事故发生前现场示意图

事发现场南北排列 3 垛实心板（每垛 3 块，长端东西向），需将 2#堆垛中间实心板装车。17 时 8 分至 17 时 24 分，高**独自操作 8#起重机将 2#堆垛最上层 1 块实心板（5000×1240×240mm，重约 5.2t）吊运至 1#堆垛，此时，共叠

放至4层（如图1所示）。17时27分53秒，高洪仁在2#堆垛上方进行吊装中间实心板的准备工作；17时35分35秒，1#堆垛上方3块实心板突然向北坍塌，将高**挤压于1#与3#堆垛之间，事故发生。

经调查分析，高**违规[3]操作起重机吊放实心板，实心板放置不规范，致使实心板堆垛重心偏离支撑点而坍塌，将高**挤压在实心板中间，是本次事故发生的直接原因。
