宣州区安徽华峰重工机械有限公司“11·19”一般灼烫事故调查报告

经调查认定，安徽华峰重工机械有限公司“11·19”钢水喷溅灼烫事故是一起因作业人员违规操作，造成人员伤亡的一般生产安全责任事故。

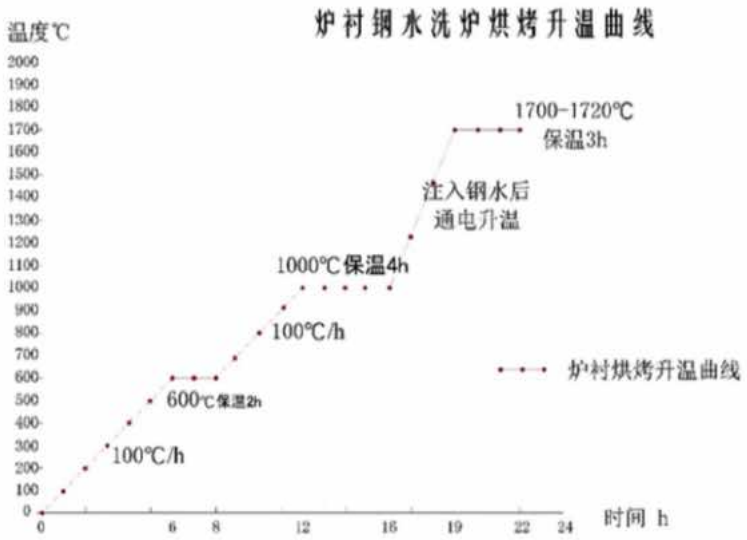
图 3 2 号炉炉内和炉底情况　图 4 联铸新材料提供的烘炉取线图

本次事发 2 号中频炉初次使用中性耐火材料(氧化铝和镁铝尖晶石)，砌筑时未将炉底原有酸性耐火材料（二氧化硅）彻底拆除，导致炉底新砌筑耐材厚度不足，且在高温下不能与原有酸性耐材有效固结，使用钢水洗炉时炉内钢水在中频炉磁场搅拌下带动钢水将新砌筑的炉底耐火材料冲刷上浮。

联铸公司提供的中性耐火材料烘炉操作规程规定: 采用炉衬钢水洗炉烘烤工艺时需烘炉、保温共 16 小时，烘烤后炉衬温度达到 1000℃时方可注入钢水。实际操作过程中烘烤时间只有 5 小时 18 分，升温速度控制在 100℃/小时，烘烤温度约 600℃，未达到规定的烘炉工艺要求，且未形成烧结安全层，随后又停炉约 5 小时后才加入钢水洗炉烘烤，进一步降低炉衬的温度。

联铸公司提供的中性耐火材料烘炉操作规程规定: 采用炉衬钢水洗炉烘烤工艺时炉内需装满炉料，使炉衬从上到下得到充分的烧结，且在炉底加入一部分实心小块料（6 吨左右）。实际操

作过程中加入 3 吨左右的废刨花钢屑，导致加入钢水后刨花钢屑上浮形成凝盖。
