平房哈尔滨运通丰田汽车销售服务有限公司“6•28”触电一般事故调查报告

日期：2024-10-10 来源：区应急管理局

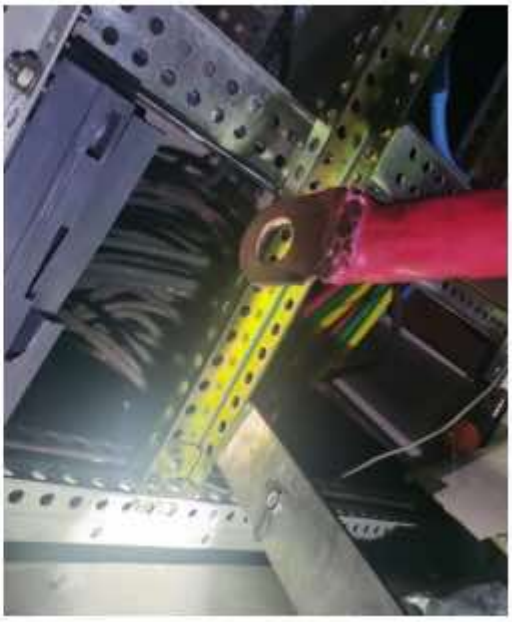
图一

况。事故发生后，配电柜停电处理，4#配电柜柜后开启，柜内母排B相与C相电力电缆线脱落（图一）；电力电缆线被拆卸（图二）；配电柜接零母排受外力作用，脱离固定安装（图三）；C相电力电缆端子与C相母排有电弧痕迹，C相电力电缆端子绝缘胶带有热熔痕迹（图四）。

刘建功没有穿戴个人防护用品，违章带电作业。

刘建功持有的低压电工证已经失效，其从事低压电工作业，属于无证操作；运通丰田公司对特种作业人员的管理不到位，没有发现刘建功不具备作业资质的问题；运通丰田公司对工作人员疏于管理，不掌握作业人员的动态，安全巡查不到位，没有及时发现并制止刘建功违规作业的事故隐患；运通丰田公司未开展安全风险分级管控和隐患排查治理双重预防工作机制建设工作，没有辨识并管控配电室作业的触电风险隐患。

哈尔滨运通丰田汽车销售服务有限公司，要落实企业主体责任，严格遵守法律法规的要求，重新梳理完善安全管理规章制度和安全操作规程，并对作业人员进行培训和考核，提高全员安全意识；开展风险分级管控和隐患排查治理双重预防机制工作，深入排查作业事故风险，有针对性的制定管控措施，消除事故隐患；主要负责人和安全管理人员要深入作业现场开展“三违”作业的检查工作，杜绝再次发生类似事故。
