# 科思创聚合物（中国）有限公司
# “9·11”机械伤害一般事故调查报告

经调查认定，科思创聚合物（中国）有限公司“9·11”机械伤害一般事故是一起生产安全责任事故。

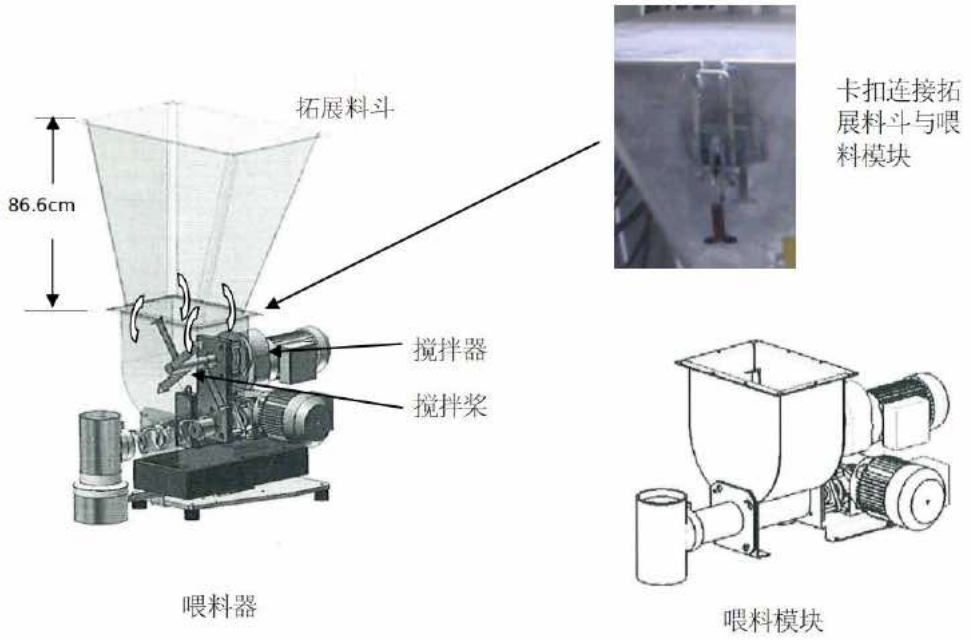
涉事的2号色料喂料器属于5号生产线，其用途是将配

置的色粉按照一定的比例稳定喂入挤出机。为防止物料结团，色料喂料器内的搅拌桨以每分钟 7 转的速度搅动物料。色料喂料器上方的拓展料斗与喂料器使用卡扣方式链接，其高度大于 85 厘米。（图一）

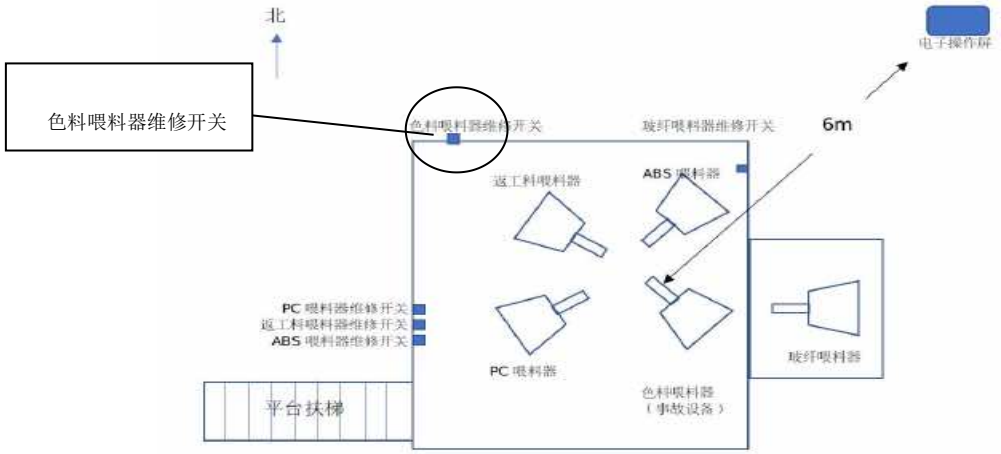
2. 事发平台距离地面 2.3 米，南北约 4.1 米；东西约 3.0 米；该平台东北侧约 6 米处为事发装置的电子操作屏幕。平台上设备布置情况如下图所示。（维修开关位置）

3. 事发的 2 号色料喂料器下半部分（喂料器主体部分）已被破拆，与基座分离，并横置在基座东侧约 0.3 米处，内有喂料器搅拌桨和一只橡皮手套。基座北侧约 1 米处为色料喂料器上部罩壳（拓展料斗）及当事人白色安全帽。
