临桂四塘桂林莱茵生物科技股份有限公司“8•21”一般容器爆炸事故

2025-10-14 10:45 来源：桂林市临桂区应急管理局

2025年8月21日5时33分56秒，桂林莱茵生物科技股份有限公司（以下简称：“莱茵生物”）甜叶菊提取干燥车间真空带式干燥机发生爆炸事故

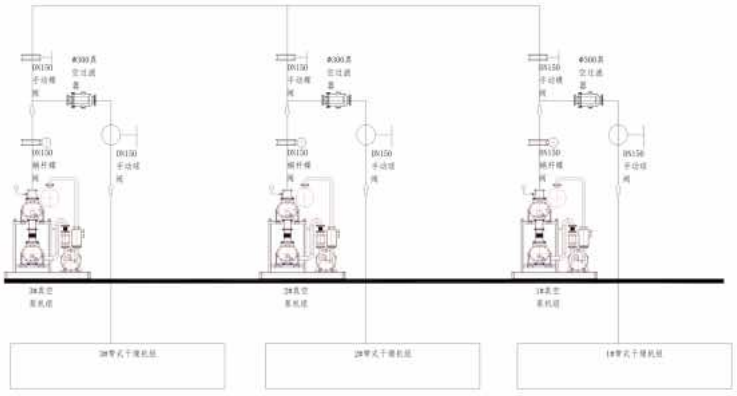
（五）2号真空干燥机基本情况：该设备系莱茵生物于2014年11月向温州市金榜轻工机械有限公司购买，型号为BVD690型真空带式干燥机组，蒸发能力：80-115kg/h、加热温度：50-135℃、进料速度：10-60L/h，加热面积：99㎡、冷却面积：8㎡、装机功率：130kw。该真空带式干燥机为在一层布置有3台同型号的真空带式干燥机，发生爆炸的为中间的2#干燥机。机体内部分五段工作区，一至四段为加热干燥区，第五段为冷却结晶头，一边为进料口，一边为出料口。干燥方式为通过外置板式换热器，用蒸汽加热循环水，将热水通入干燥机每层履带下方的热水管对物料进行加通入冷却水进行冷却结晶，冷却完成后履带运转，物料自动下料，真空抽负压至收集仓。

（六）干燥工序基本操作流程：打开进料口封头，人工装料，装料完成后关闭封头，上紧卡扣（两边封头各6个），检查待开启设备真空泵主用另一台机组的真空泵，则需要按规定关闭和开启对应的阀门组。在现场PLC控制界面开启真空泵抽真空，达到真空度（-3000～3500Pa）后，开启带缓慢转动，至冷却段，冷却出料，待全部物料出料完成后，停止加热，停止冷却，停真空泵。
