雷州市企水镇“2·27”死亡事故调查报告

2022年2月27日13时59分许，位于雷州市企水镇振兴路2号的雷州市企水冷冻厂碎冰岗位，发生一起机械伤害事故，造成1人死亡。

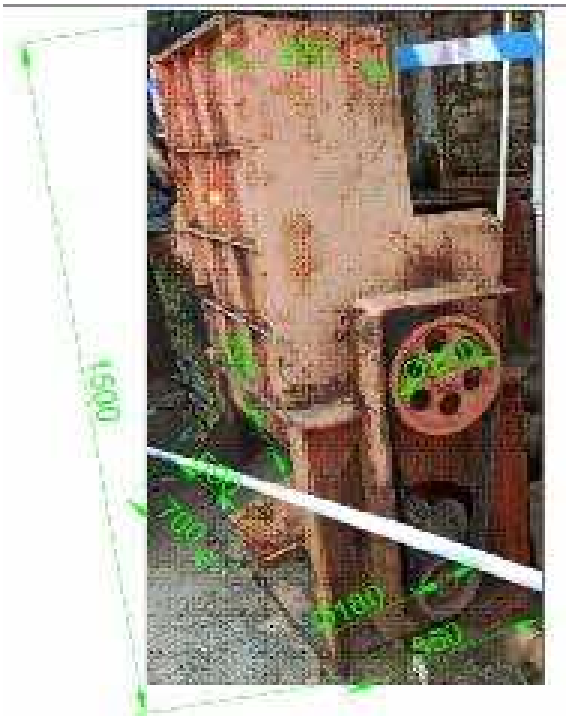
2、涉事设备碎冰机的基本情况。涉事设备是一台单齿辊碎冰机，属于雷州市企水冷冻厂安排厂内员工仿照该厂之前使用过的同类型设备自行制作，安装在制冰车间碎冰岗位临街方向，于2019年投入运行。设备上未张贴有明显的安全警示标志。

设备外形尺寸为 1500×700×550（mm），上部进料（块冰）口尺寸宽度为 220mm，上方为敞开式；中间单齿辊外径为 400mm，沿齿辊圆周方向五等分焊接有五排碎冰齿，每排 8 个齿，齿间距为 70mm，在壳体上按同样尺寸错位焊接有一排齿，通过二者相互咬合来实现碎冰目的；下部出料（碎冰）口尺寸为 590×200（mm）。

1、雷州市企水冷冻厂碎冰机临街设置，出料口尺寸为590×200（mm），出料口与碎冰机转子紧密靠近，完全在人员可触及的范围内；碎冰机缺乏基本的安全防护装置，形成了显著的机械伤害风险；碎冰机本体及附近、出料口取冰位置均无安全警示标志[1] 或风险告知提示牌。

2、雷州市企水冷冻厂设置的碎冰机不符合破碎设备安全规范[2] 的要求，在人员可及的范围内，未采取必要的安全防护措施。
