朝阳区十八里店乡老君堂村518号“10·17”火灾事故调查报告

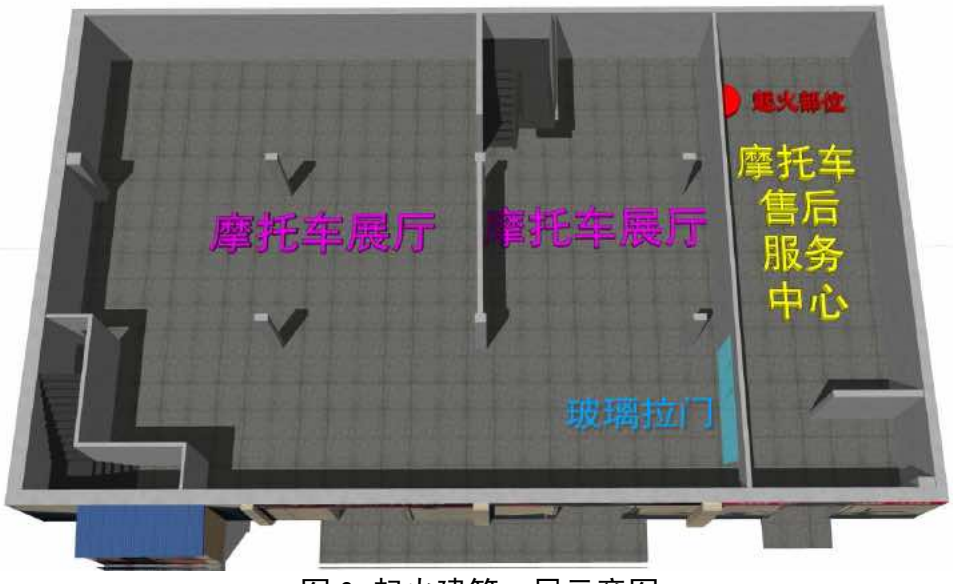
图 3 起火建筑一层示意图

起火建筑东西长 30.39 米，南北宽 18.34 米，高 8.24 米，地上二层，砖混结构，为村集体土地。起火单位位于该建筑东侧部分区域，面积为 703 平方米，其中一层 421 平方米，二层为 282 平方米。一层东区为维修区，其余区域为摩托车销售展厅；二层设置摩托车销售展厅、办公室、休息室、厨房、财务室、卫生间等。

2023 年 6 月 29 日，北京卓驰盛鸿商贸有限公司在市交通委朝阳运输管理分局进行了一类摩托车维修备案，备案编号 110105101048，使用区域为一层东区维修区。

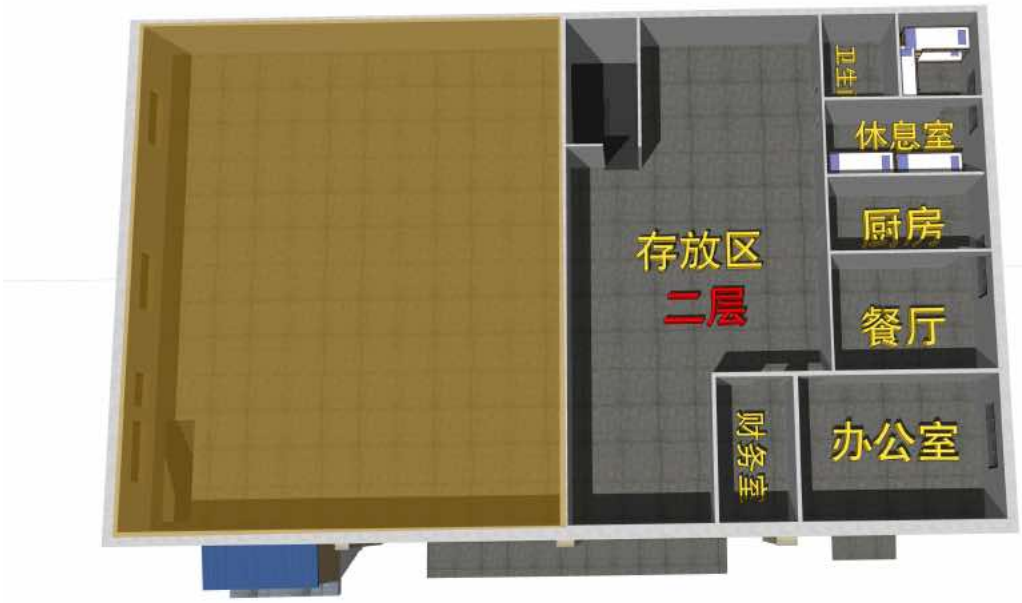
图 4 起火建筑二层示意图

一是销售区与维修区未进行防火分隔，火灾发生后，烟气沿维修区迅速蔓延至销售区，二是建筑二层休息室违规休息住人，疏散逃生不及时。事故单位虽在老君堂村新平房46号为员工租赁房屋作为宿舍，但负责人仍心存侥幸，安排加班员工在二层休息室临时休息，致使火灾发生时二层居住5名员工。三是起火部位周边存放摩托车轮胎、配件等可燃物，蓄电池起火后迅速引燃周边可燃物导致火势蔓延，火灾荷载大，燃烧速度快，产生大量烟气；四是起火建筑二层仅设置一个疏散通道，烟气向上蔓延后部分员工逃生不及时，避险方式及逃生路线选择不当，致使2名员工未能成功逃生。
