广州地铁二十一号线神舟路站“7·30”在建出入口挡水墙倒塌致地铁进水一般事故调查报告

调查认定，**广州地铁二十一号线神舟路站“7·30”在建出入口挡水墙倒塌致地铁进水一般事故是一起以局部强降雨为诱因的生产安全责任事故。**

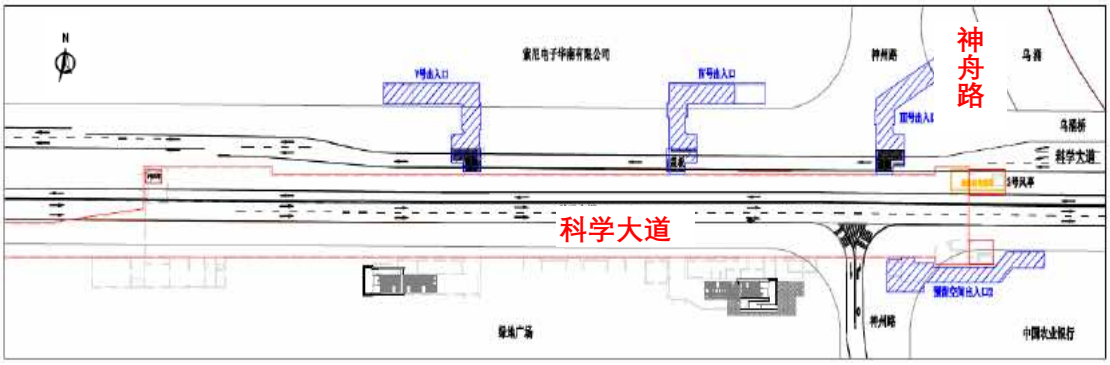
图1　神舟路站Ⅳ号出入口平面位置示意图

2.Ⅳ号出入口施工进展。本次事故所涉Ⅳ号出入口平面位置如图1所示。围护结构于2020年5月1日开始施工，事发时主体结构底板已全部完成，侧墙及顶板分两段施工，已完成1段，剩余1段；Ⅳ号出入口增设的挡墙、冠梁及第一道支撑已实施完毕；Ⅳ号出入口通道与二十一号线车站主体之间的隔离墙施工完毕。Ⅳ号出入口基坑以西地面场地于2021年6月11日移交广州机施建设工程有限公司。

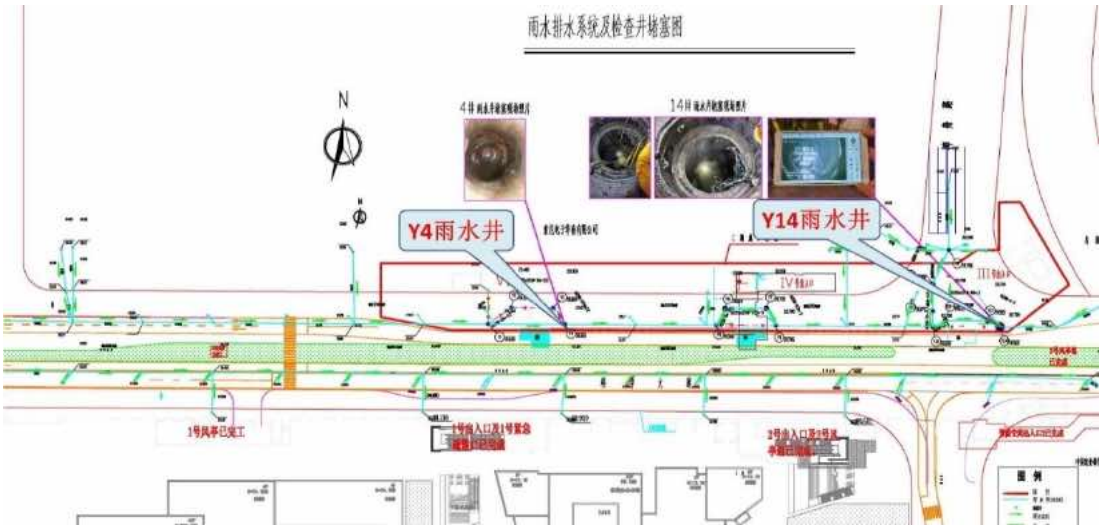
图 6 部分被封堵的雨水井（Y4、Y14）平面位置示意图和砖砌封堵情况照片

经调查，为防止雨天围护结构施工时偶发泥浆溢流进入雨水管污染河道，项目部原技术员邱亚红安排项目综合班于 2020 年 12 月 9 日在 Y14 雨水检查井（神舟路站 III 号出入口附近）东侧管道内违规设置了高约 1 米（管道直径为 1.2 米）的砖砌挡水墙（图 6），再通过抽水泵将雨水检查井的泥水抽至污水井（雨水检查井处于半盖状态）。2021 年 4 月 19 日，该项目被广州科学城排水管理有限公司发现存在黄泥水排入河涌现象并要求整改。邱亚红在 5 月 7 日离职时未就该事项进行工作交接。直至事发当日，该挡水墙仍未拆除，最终导致雨水管排水不畅发生倒灌。

2.施工单位为防止施工区域泥浆水外溢污染乌涌，在 Y14 雨水井井底管口位置违规设置了挡水墙，降低了雨水管道排水能力。

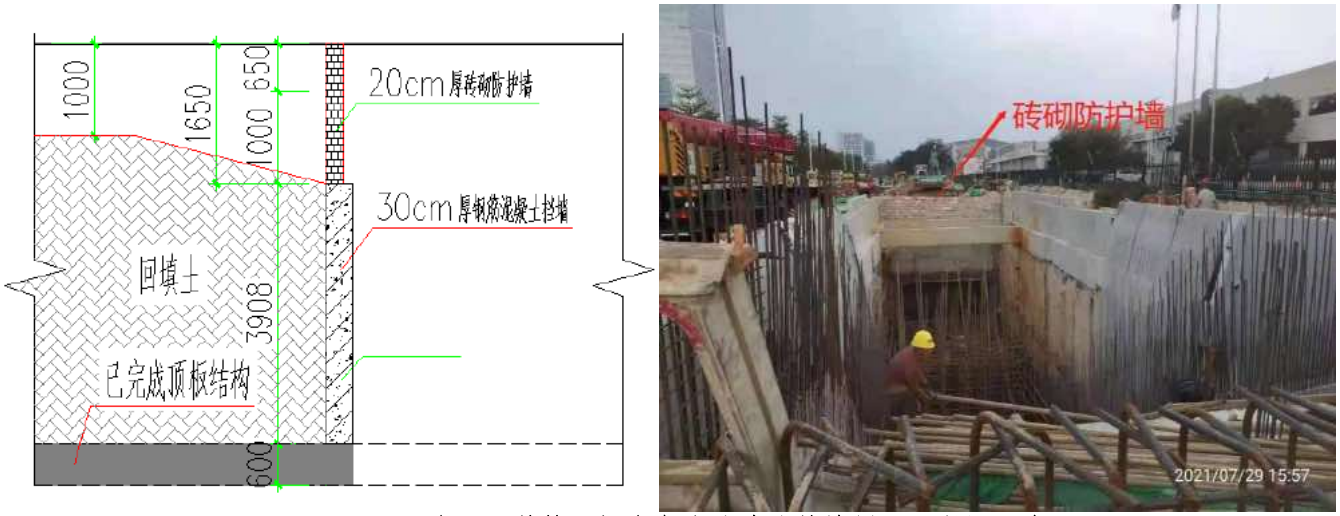
图 7　Ⅳ号出入口结构顶板上复合临边防护墙剖面和现场照片

Ⅳ号出入口基坑原在地面设置有“L”型防护墙，其中，为了满足科学大道恢复工程施工场地移交的需求，项目部破除了Ⅳ号出入口直线段原高于地面 0.65m 的地面钢筋混凝土防护墙，随后未经设计变更，在敞口段基坑西侧设置了与钢筋混凝土防护墙等高的复合临边防护墙（墙体下部为 0.3m*3.908m 的钢筋砼墙，上部为 0.2m*1.65m 砖砌墙）(图 7)，与敞口段原防护墙形成闭环。具体施工由项目部进行技术交底、劳务单位宏华公司具体施工。

3. 施工单位自行设置的下部钢筋混凝土、上部砖砌复合临边防护墙，达不到原有的防淹能力。瞬间汇集的雨水骤然升高漫过防护墙顶，砖砌部分随后倒塌，雨水进入Ⅳ号出入口通道。

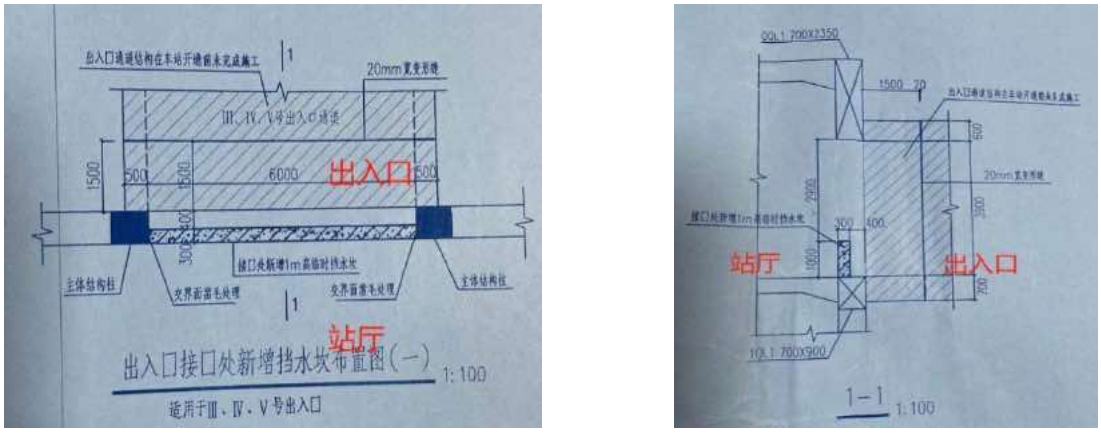
图 8　神舟路站站厅与Ⅳ号出入口通道位置接口处挡水坎平面图、剖面图

经调查，根据广州地铁设计研究院有限公司 2019 年 5 月 27 日印发的《关于请各设计单位落实广州地区轨道交通工程施工期间防水防淹措施相关要求的函》及地铁集团运营事业总部 2019 年 7 月 5 日签发的《关于商请协调解决在建及预留出入口防洪等相关问题的函》“在尚未完成土建施工的出入口与站厅连接处的防洪挡墙应为混凝土挡墙(高度不小于 1 米,厚度不小于 300mm),消除渗漏隐患。”的要求，勘察设计院在神舟路站站厅与Ⅳ号出入口通道位置接口处设计为 1 米高、300mm 厚的钢筋混凝土墙挡水坎，由项目部组织施工；后为分隔Ⅳ号出入口施工面与运营车站，项目部自行设计并在钢筋混凝土墙上砖砌高约 2.9 米的沙砖砖砌挡墙(到顶)。其中，挡水坎主要起防止施工期间渗漏水进入站厅作用，砖砌挡墙主要起分隔施工面与运营车站作用。

4.神舟路站站厅与Ⅳ号出入口通道位置接口处，主要用于拦截Ⅳ号通道内基坑渗水及敞口范围降雨的挡水坎高度仅 1.0m 高，挡水坎上方加砌砖墙到顶仅作为空间隔离，在短时间大量雨水涌入Ⅳ号出入口通道后，水头冲击和水压导致砖墙开裂渗漏并损毁，雨水进入车站站厅。
