阳江市海陵试验区“8·12”船舶侧翻较大事故调查报告

阳江市海陵试验区“8·12”船舶侧翻较大事故调查组

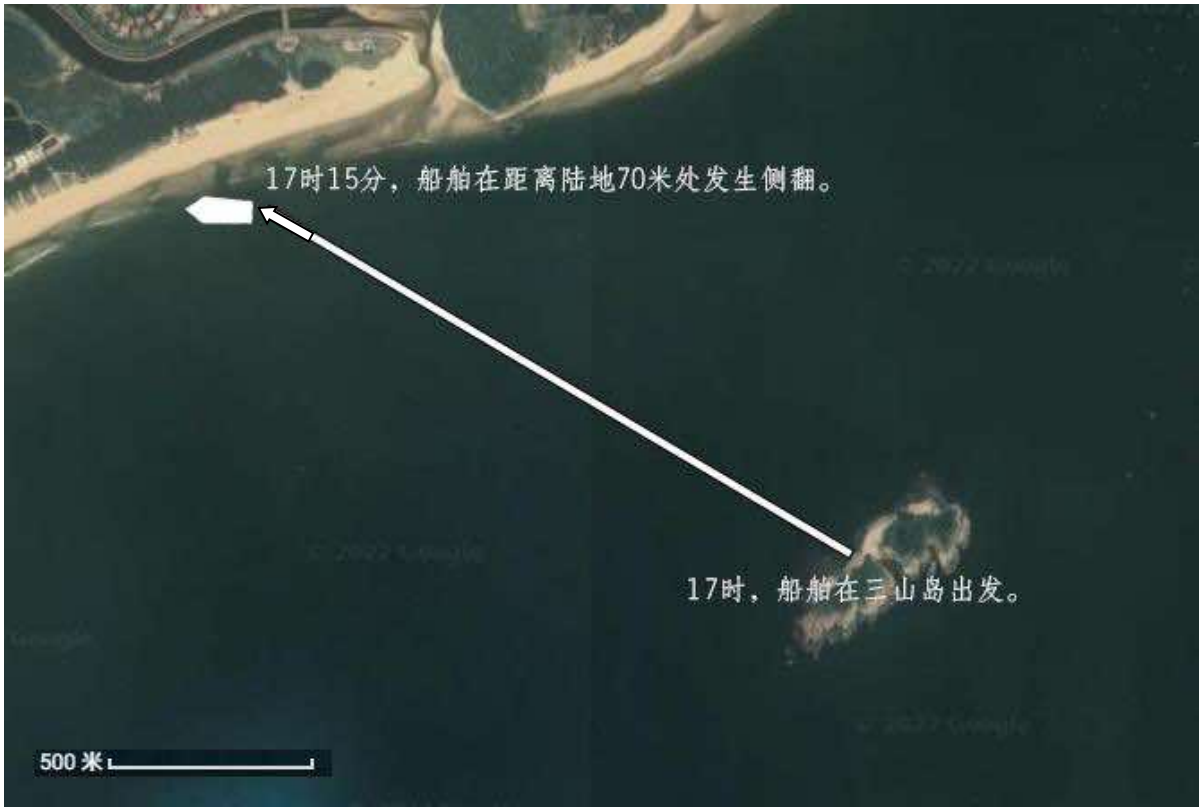
图1 侧翻船舶航线示意图

8月12日下午17时15分，梁某亮驾驶船舶至距沙滩70米处，遇上海浪从船舶前进方向左侧拍打过来，船体被抬升和倾斜，最终侧翻倒扣浮于海面，船上8人全部落水。梁某亮、陈某国、胡某辉（游客）、方某（游客）等4人自行从倒扣的船底游出，廖某辰（游客）在陈某国的帮助下也从船底游出，上述5人攀爬上倒扣的船底顶部呼喊救援，附近的摩托艇立即赶到将落水5人救起并运送上岸。此时，船舶的周边海面上没有发现落水的另外3名游客赵某佳、叶某鹏和江某的踪迹。
