白云大源“4·23”一般物体打击事故调查报告

2024年4月23日14时30分许，广州市白云区大源街大源黄庄南街南路28号604房内发生一起物体打击事故，造成1人受伤，后送医院抢救无效死亡，已造成直接经济损失约122万元。

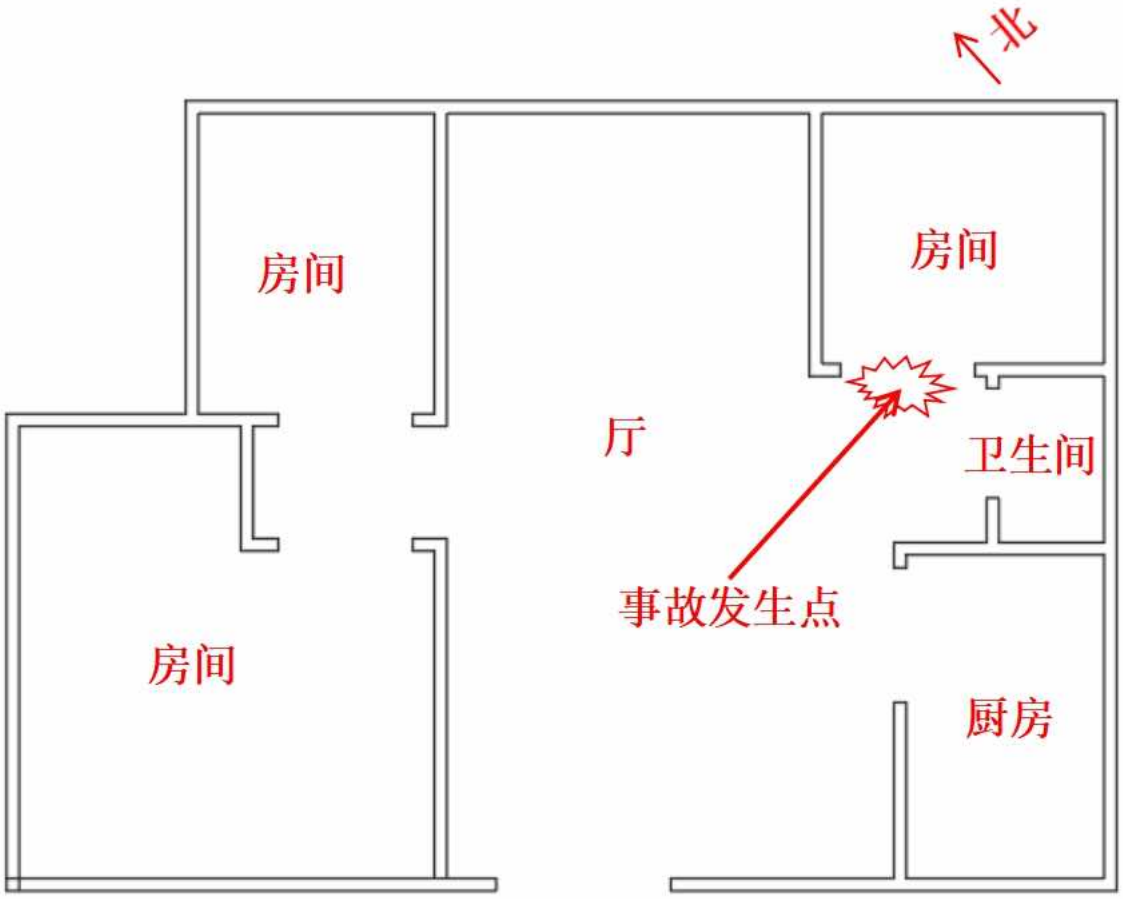
图1事发地的地理位置图

1.事发地位于广州市白云区大源街大源黄庄南街南路28号（见图1）。事故发生点位于大源黄庄南街南路28号604号套内东北角的房间门处（见图2）
