广州海珠“5·25”一般火灾事故

调查报告

广州市人民政府事故调查组

2026年8月9日

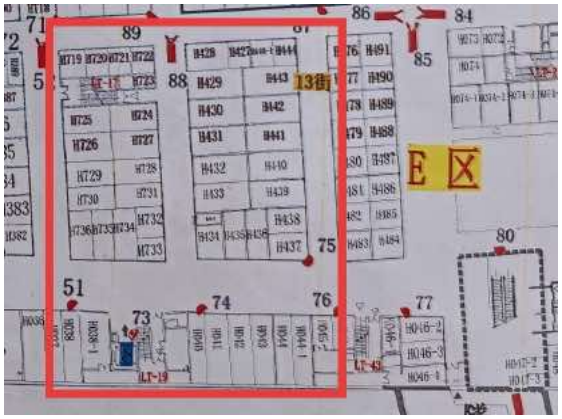
图 1 事发消防主机报警情况

5 月 25 日 3 时 14 分，轻纺城值班电工李*江使用远程用电控制系统对 H888 仓库断电。4 时 43 分许，H888 仓库南北两侧通道公共照明灯熄灭，随即该区域应急照明灯亮起。**4 时 46 分，**轻纺城北区消防联动控制器接连收到北区负一层内“H444 仓库”“H724 档前”“33 梯送风机房”等多个感烟探测器报警信号（详见图 1、2、3），北区消防控制室值班人员吴伟彪接报后，通过对讲机通知北区负一层值班物业巡查员万爱兵到场核查处置警情。4 时 48 分，万爱兵等巡查人员第一次到 H888 仓库周边核实报警信息，未发现异常（详见图 4）。万爱兵核实过程中，消防主机又有新增报警点，吴伟彪随即通知代班长孟光会进一步核
