经调查认定，盘锦大洼积葭生态板业有限公司“9·24”高处坠落事故是一起一般生产安全责任瞒报事故。

盘锦大洼积葭生态板业有限公司“9·24”

一般高处坠落事故调查组

2024年6月25日

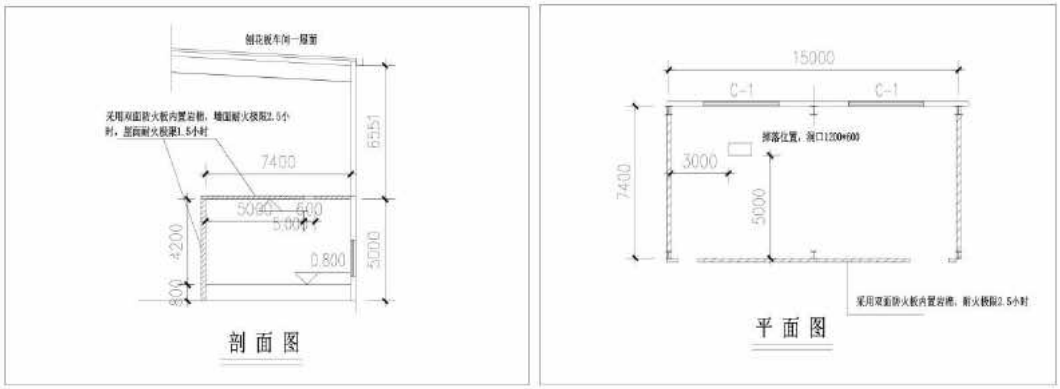
图一 配电室剖面图及平面图

事故现场位于积葭板业公司刨花板车间配电室，配电室南北长约15米，东西宽约7.4米，屋顶距离室内地面高约4.2米，在配电室西北角屋顶有一孔洞（死亡人员在此处坠落），孔洞呈长方形，南北长约1.2米，东西宽约0.6米，孔洞东部边缘距离配电室东面墙体约1.8米，北部边缘距离配电室北面墙体约3米。（见图一和图二）

该车间由林产工业规划设计院设计，由盘锦龙云钢结构彩板安装有限公司施工，2017年10月3日投入使用，车间内配电室顶棚设计按照《建筑设计防火规范GB5006-2014》要求，耐火楼板、墙板荷载不得大于0.6KN/m^2。根据该数据进行换算配电室棚顶每

平方米可以承受重量约为61.18公斤[1]。经调查取证，死者钱某兵体重约85公斤，明显超过了棚顶的承重能力，因此不能承受其重量而发生坠落。

钱某兵安全意识淡薄，在未采取安全防范措施的情况下爬到配电室棚顶，导致摔伤后医治无效死亡，是事故发生的直接原因。

事故相关企业要制定完善的外包作业管理制度，对承包单位进行安全资质审查，签订专门的安全生产管理协议，通过安全教育培训使作业人员熟悉工作区域的安全风险，了解进入危险作业区域应当采取的安全防护措施。
