# 朝阳东湖北京茂森保洁有限公司“5·18”一般高处坠落事故调查报告

2025 年 5 月 18 日 15 时 30 分许，在朝阳区东湖街道望京东园四区 12 号楼南侧发生一起高处坠落事故，造成 1 人死亡。

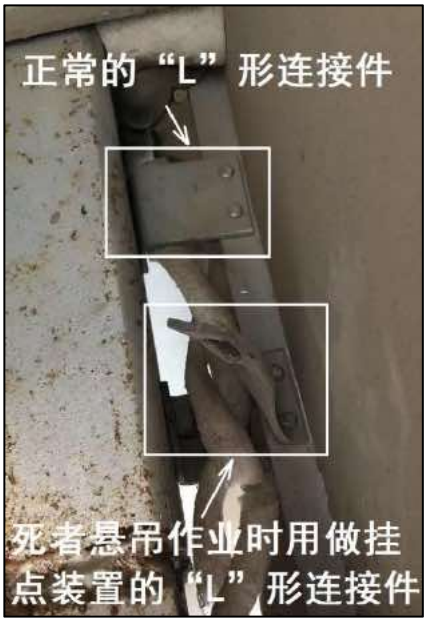
图 4 做为挂点装置的“L”形连接件

经现场勘查，刘某涛用作工作绳挂点装置的“L”形连接件与固定钢架连接的紧固螺栓已脱落，且在外力作用下扭曲变形，并导致其上栓固的工作绳脱出。12 号楼南侧地面上散落有刘某涛使用的五点式安全带、座板、工作绳等工具，现场未见防坠落保护装置及“生命绳”[1]。

刘某涛未使用防坠落保护装置[2]及“生命绳”[3]，将不符合规定的金属装饰板底部“L”形连接件作为工作绳的挂点装置[4]，且在未通过谈某会检查[5]的情况下违规开始进行悬吊作业。作业过程中，因“L”形连接件超过承载极限发生形变，一端从其所连接的通风管固定钢架上脱落，并引发栓固其上的工作绳脱出，导致刘某涛坠落地面死亡。

（一）提高安全管理水平，杜绝违章违规作业。茂森保洁公司一是要严格按照相关法律法规的要求，根据不同作业现场具体情况编制专项作业方案，细化作业流程，识别和确认作业现场的结构、承重能力及其他影响悬吊作业安全的风险点，明确应对措施。二是要在悬吊作业期间，做好全程监护工作，为作业人员配备防坠落保护装置及“生命绳”等安全防护设备并监督其佩戴和使用，并保证挂点装置牢固可靠。三是要做好从业人员安全生产教育培训及安全技术交底，提高作业人员安全意识水平，坚决杜绝违规作业再次发生。
