普陀东港新建小学“8·31”
一般高处坠落事故调查报告

普陀东港新建小学“8·31”

一般高处坠落事故联合调查组

2023年12月14日

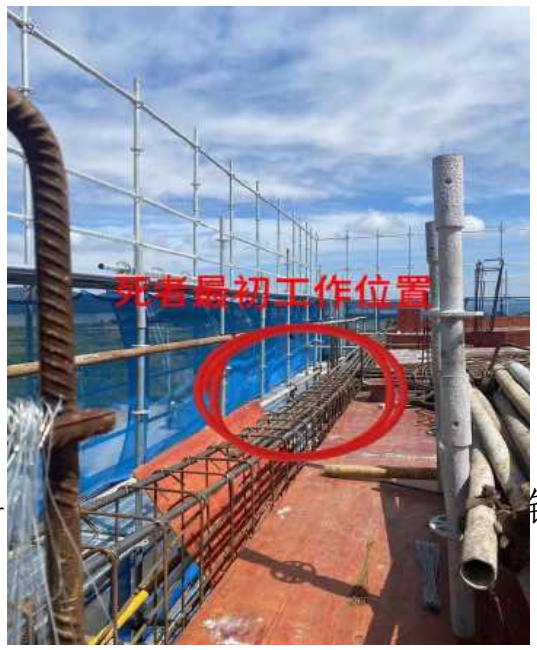
图1（右）

1.死者李某某在综合楼三层9轴KL20梁处绑扎梁箍筋作业，如图1所示。
