雨湖区湖南xx科技有限公司“12·10” 一般淹溺事故调查报告

雨湖区人民政府门户网站 www.xtyh.gov.cn　　发布时间：2026-05-21 15:32

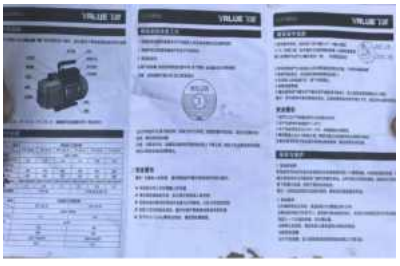
（图7）

4.现场见黄色“黑旋风”多孔插座一个，型号:HXF-312；16A-250V。插孔、线路、接口未见破损、松动，插座有三孔插孔两个，两孔插孔两个，插头线的末端为白色的两极插头，无保护接地线（PE 线），经测试绝缘良好，无漏电可能。（见图7、图8、图9）

调查组于2025年12月29日委托湖南中洋检测鉴定技术服务有限公司对当事人使用的飞越牌真空泵及电气排插进行技术鉴定，湖南中洋检测鉴定技术服务有限公司于2026年1月20日出具了鉴定报告（报告编号ZYBG–2009–JD–2025–112），根据CB/T4706.1–2024《家用和类似用途电器的安全 第1部分：通用要求》第8.1章规定要求，对涉案真空泵按正常接地的3孔插座和现场2孔未接地排插分别通电进行对触及带电部位的防护检测，检测发现：使用正常带地线的3孔插座通电时，涉案真空泵外壳不带电，外壳对地电压为0；使用涉案现场未接地的2孔排插通电时，涉案真空泵外壳带电，外壳对地电压为73V，不符合安全电压要求。鉴定意见：涉案触电情况与涉案现场使用的未接地2孔排插有关，与涉案飞越牌真空泵无关。

叶某未取得特种作业操作证（电工作业）进行冷库设备安装、调试等过程中，在使用真空泵抽真空作业时，未按照真空泵说明书安全警示要求，使用自带的不具备接地保护的多孔插座连接真空泵，导致真空泵接地保护缺失，电机运行产生的感应电压传导至真空泵金属外壳；叶某接触真空泵金属外壳随即触电，并在摆脱带电体的过程中后仰摔跌掉入景观水池，致其呛水淹溺死亡。

一是承接业务前，必须获取相应资格或具备安全生产条件，不具备安全生产条件或者相应资格不得从事相关生产经营活动。**二是**严格审查作业人员资质，逐一查验作业人员的特种作业资格证，确保其持证上岗且证件在有效期内，杜绝无证或证件过期人员参与作业。**三是**加强对作业人员安全教育培训，保证作业人员具备必要的安全生产知识，对于安全警示内容要加强提醒，严禁使用不符合国家标准的电气设备。**四是**要为从业人员提供符合标准的劳动防护用品，并监督、教育从业人员按照使用规则佩戴、使用。
