毕节市金海湖新区“1·3”在建工地山体滑坡重大事故调查报告

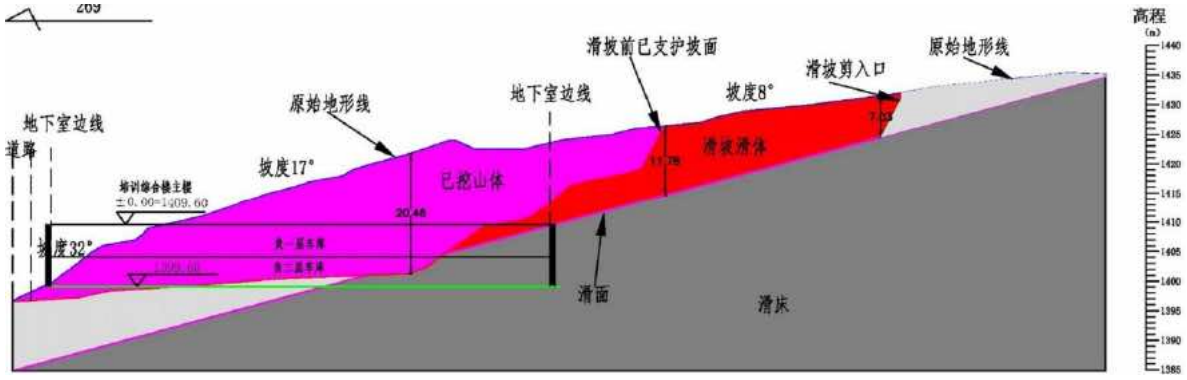
图 4：滑坡区域示意图

发生滑坡的山体总体地势为东高西低，山体最高海拔 1433 米，最低海拔 1390 米，高差 43 米。滑坡体原始斜坡为缓斜坡，起伏变化较小，地形坡度 10~30 度。因工程建设活动，斜坡区已被多次“切割”改造，现斜坡东侧因毕节市第一人民医院分院主院区建设切坡，形成高达 40 米左右的近直立高陡边坡，坡面已经进行挂网喷射混凝土护坡处理，南侧因双山北路建设切坡形成高 5~35 米的高陡边坡，坡度 60 度以上，已进行挂网喷射混凝土护坡处理。山体西侧因培训综合楼建设需要，正在进行切坡和边坡支护工作，滑坡前斜坡坡面呈台阶状，整体坡度 10~30 度，施工部位经切坡后呈近直立边坡。

支护施工的边坡位于拟建培训综合楼东侧，长 92.94 米，最大高度 18.7 米，为岩质边坡，上覆少量耕表土和红粘土，岩层强风化至中风化，岩体基本质量等级为 III 至 IV 类，采用锚杆喷浆挂网加格构的方式进行永久支护。事故发生时，边坡支护第一阶已开挖完成，支护结构尚未施工完毕，第二阶正在开挖施工，尚未开挖到设计标高。
