辽宁省第一建筑工程公司“6•21”一般高处坠落事故调查报告

2021年6月21日11时10分，辽宁省第一建筑工程公司在兴城和润德·阳光健康城项目施工过程中发生一起一般高处坠落事故，致1人死亡，直接经济损失110万元。

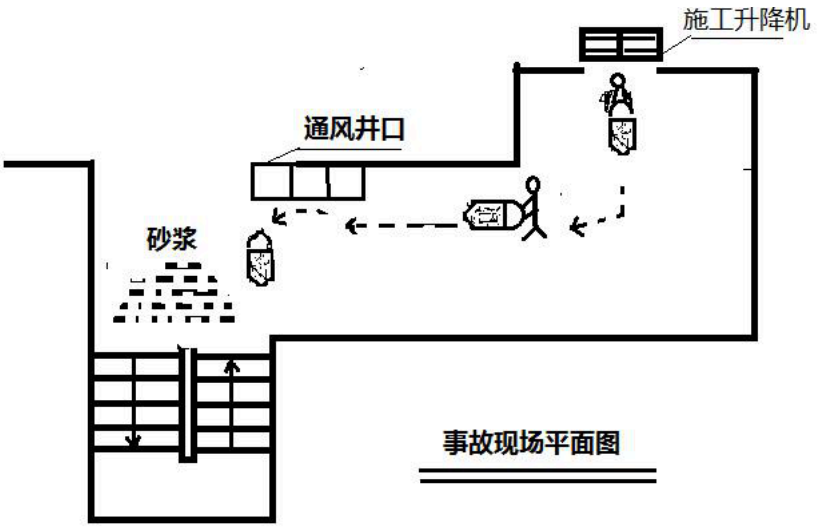
图1

事故现场为和润德项目B1号楼。经过勘查和当事人指认，事故发生地点为15层楼通风井洞口处，洞口立面尺寸为：洞口高1660㎜，宽800㎜，底部砌有410㎜左右的水泥砖墙，上部两层小砖部分脱落。通风管道内部截面尺寸为800㎜×800㎜。洞口立面无防护门，井内无任何防护，无警示标识牌。发生事故后，杨壮看到推灰小车车把扶手正对着洞口方向，车斗朝楼梯口平台方向。洞口底部410㎜水泥砖墙有两层破损。死者坠落着地点为地下室对着通风管道井口的北侧，（通风管道井口正下方堆放着约1.5m左右高的垃圾堆）死者头部朝北，脸部朝上，全身多处骨折。未戴安全帽。其子于海乐到场后将父亲抱起，呼喊后已没有反应，120到场后诊断确认死亡。

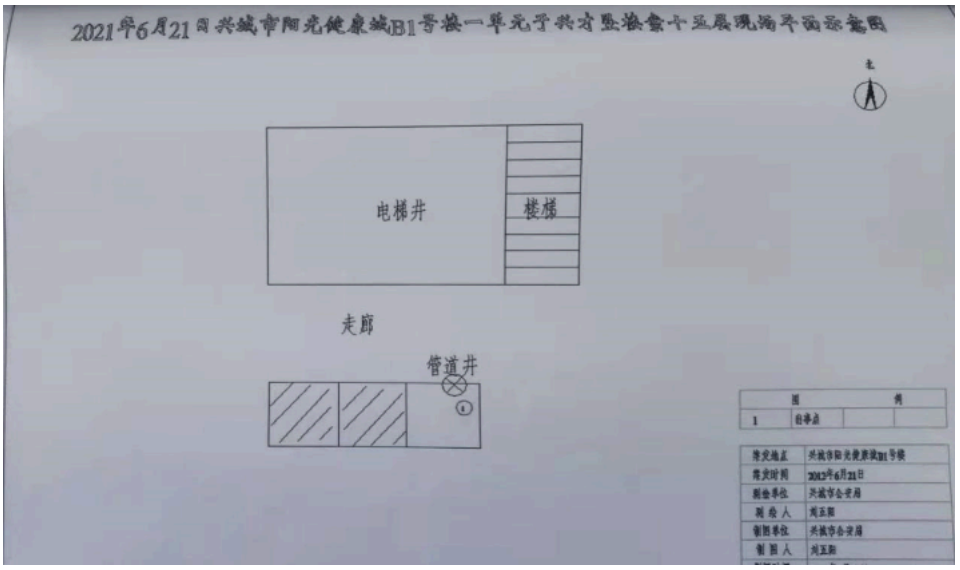
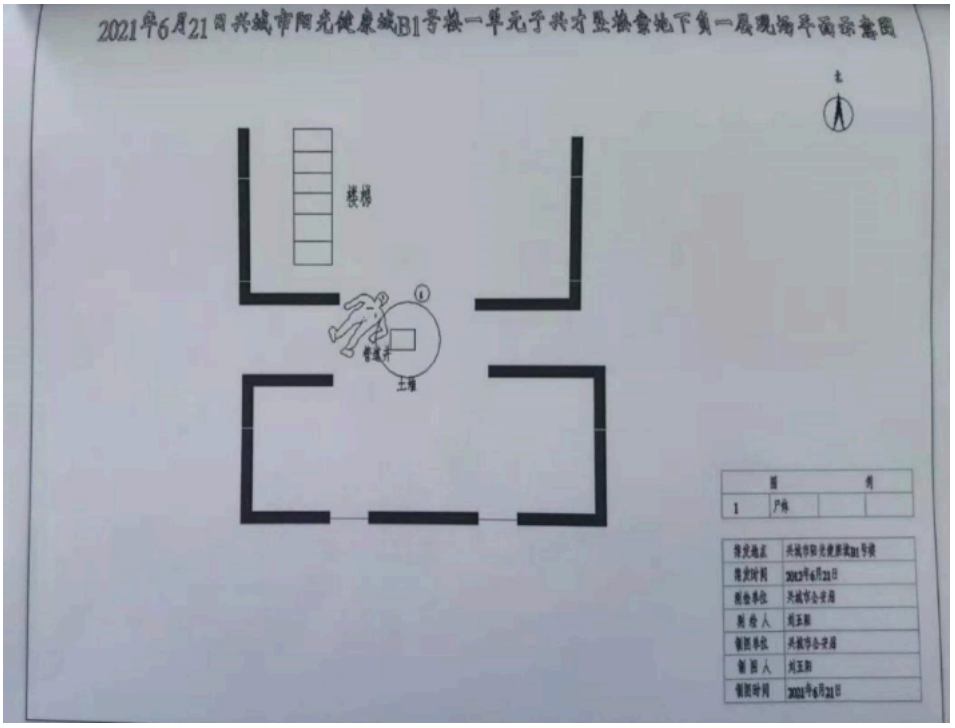
图3

2021年6月21日兴城市阳光健康城B1号楼一单元于兴才坠落拿十五层现场平面示意图
北
电梯井
楼梯
走廊
管道井
①
图
例
1
台季点
作业地点
兴城市阳光健康城B1号楼
作业时间
2021年6月21日
报告单位
兴城市公安局
制 图 人
刘玉斯

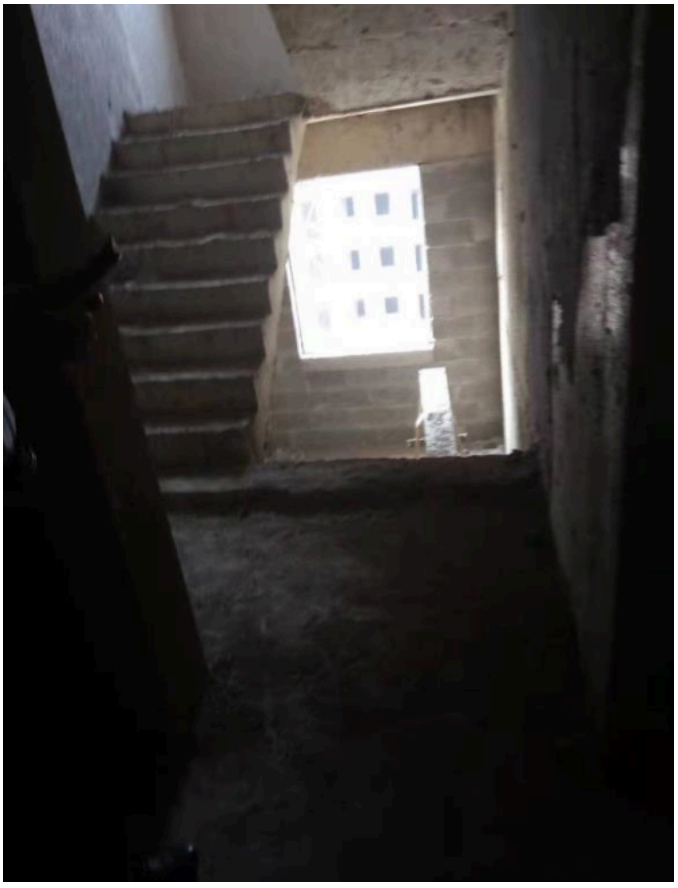
图2

现场勘察分析结论：由于通风井洞口无防护门，井内无防护网，洞口处光线不好，死者在推车时拐弯失误，绊到通风井洞口下方410㎜左右的水泥砖墙上，身体重心失稳掉入通风管道井内，造成高处坠落死亡事故。
