澄海区东里镇“6·25”触电伤害一般事故调查报告

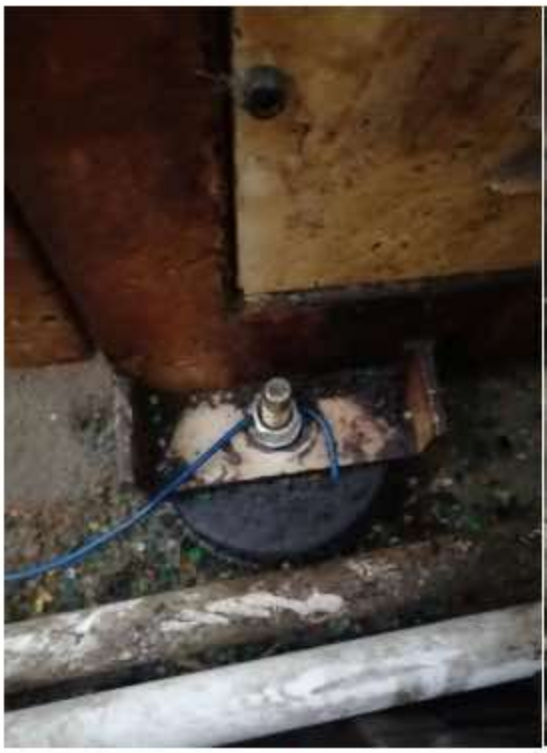
3、设备外壳接地不规范，接地线直接安装在设备位置固定螺栓上，且安装点没除漆，接地端采用螺栓紧地，接地线形同虚设，失去应有功能，见下图（图 3-4、图 3-5）:

蓝某某作为汕头市*****五金工具厂的经营者、主要负责人和个人经营的投资人，未投入经费用于定期检修设备，现场设备电源开关没有选用漏电空气开关，移动风扇电源线

没有定期检查、维护，出现破损情况，只是使用黑胶布进行简单包扎，没有更换设备。设备外壳接地不规范，接地线直接安装在设备位置固定螺栓上，且安装点没除漆，接地端采用螺栓紧地，接地线形同虚设，失去应有功能，导致移动风扇电源线保护层破损漏电接触到设备，设备带电不具备安全条件。以上行为违反了《中华人民共和国安全生产法》第二十三条第一款“生产经营单位应当具备的安全生产条件所必需的资金投入，由生产经营单位决策机构、主要负责人或者个人经营的投资人予以保证，并对由于安全生产所必需的资金投入不足导致的后果承担责任”的规定，是造成事故发生的直接原因。
