朝阳香河园北京星石广睿文化传播有限公司“8·10”一般触电事故调查报告

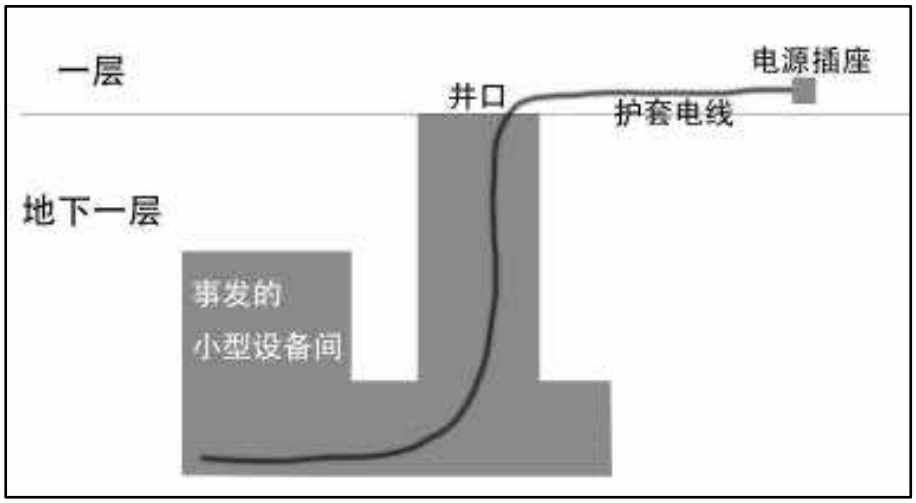
图 5 事发密室示意图

经现场勘查，事发位置位于“盗墓”主题密室游戏区域地下一层一小型设备间内。该设备间内有一高 2.7 米，宽 0.83 米的金属架，金属架上方设有三台使用单相智能遥控开关的泵机机组，其中一遥控开关捆绑于金属架上；金属架旁有一路总长为 13.5m 的两芯护套线，护套线一端两根金属线芯外露贴附在金属架底部，护套线另一端三柱插头经密室井口到达一层密室内，经现场模拟，该护套线长度可使其与井外电源插座连接。

经现场模拟，当护套线三柱插头与密室一层内电源插座连接后，护套线另一端外露带电的金属线芯与金属架接触时，可使金属架带电。事发时，张某生肢体触碰带电的金属架，电流经其肢体、金属架入地，形成电流回路导致触电。
