# 个旧大屯个旧市大屯镇贵林钢材经营部“7·15”一般高处坠落事故调查报告

个旧市政府事故调查组

2025 年 9 月 25 日

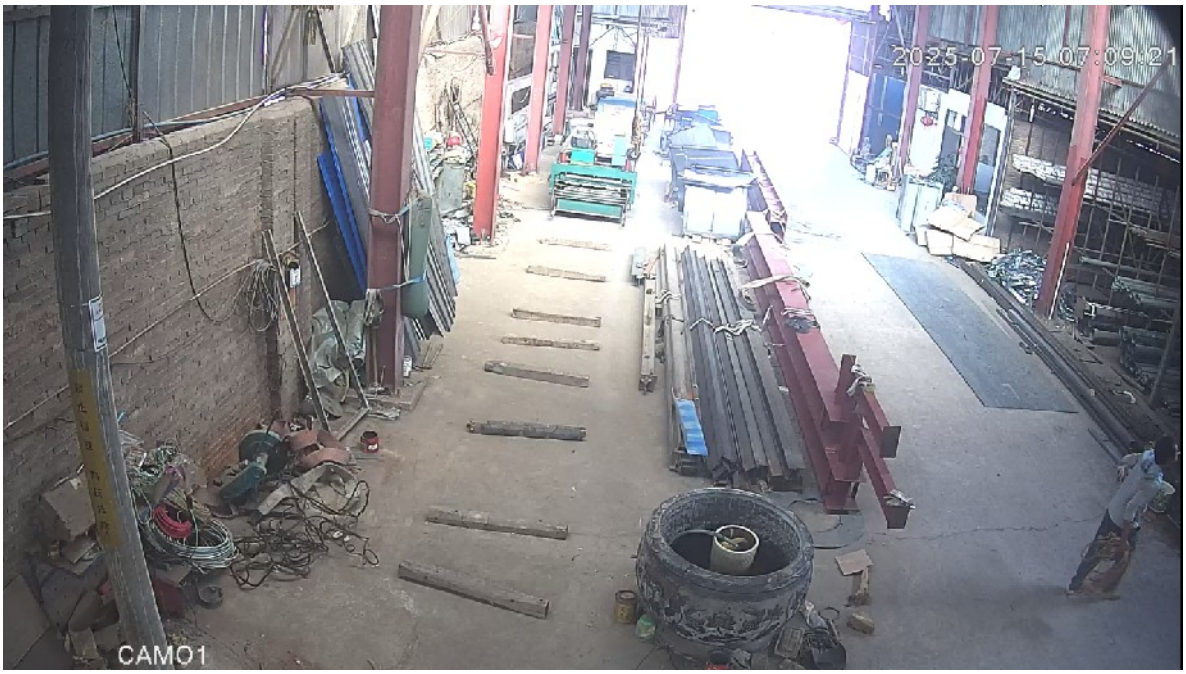
2025年7月15日8时2分许[3]，管某雷、龙某永来到贵林钢材经营部与王某林及杨某萍四人一起进行行车起重机改造彩钢瓦顶棚拆除的准备工作，将彩钢瓦下方的茶桌等物品搬离，8时9分许，龙某永拉插线板至房顶（图1）,8时10分许，龙某永到仓库拿电钻等物品（图2），8时25分许，管某雷和龙某永通过厂房左侧的楼梯爬上房顶进行拆瓦作业，管某雷先到房顶，龙某永上房顶时管某雷正在拆房顶西面透明瓦螺丝，随即龙某永加入拆除西面螺丝，8时33分许，王某林在彩钢瓦房内

图 1 龙某永拉插线板至房顶（监控截图）

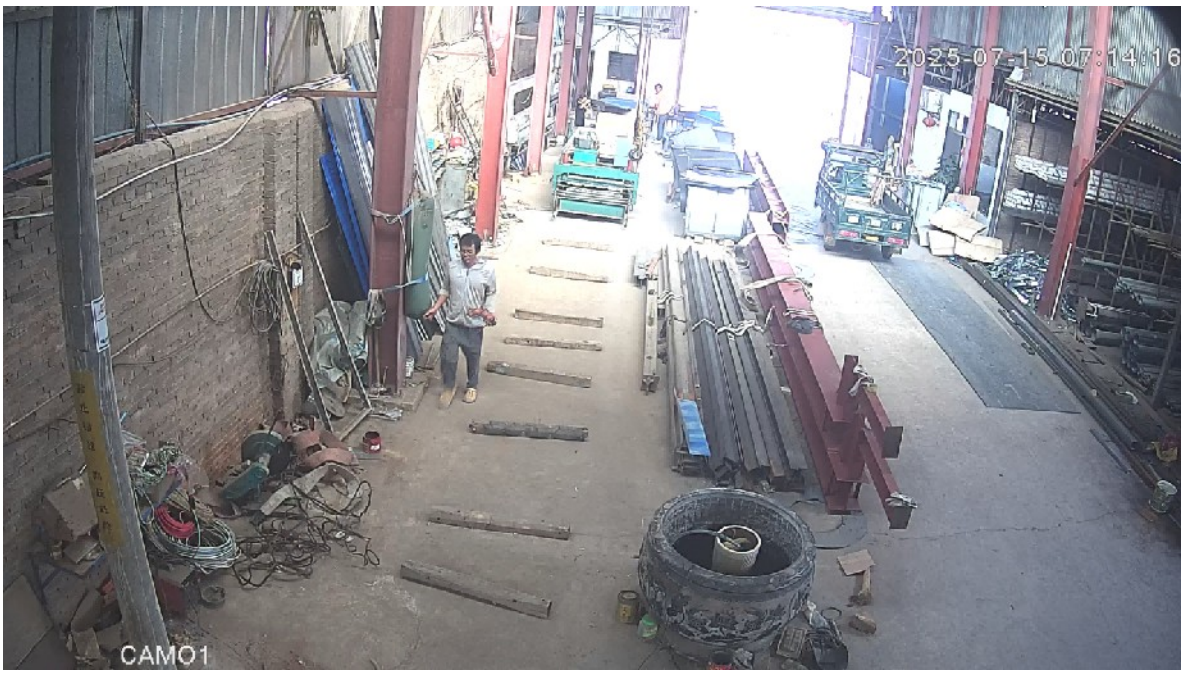
图 2 龙某永到仓库拿电钻（监控截图）

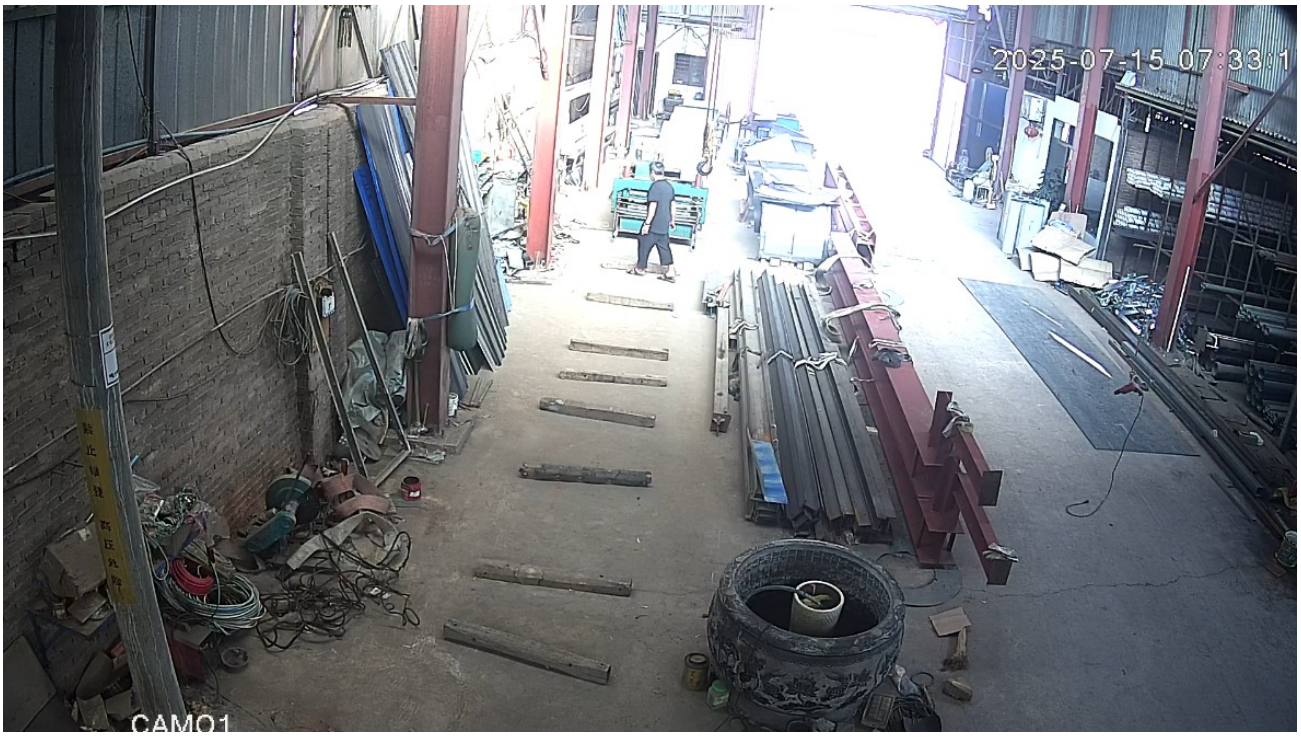
图 3 王某林到仓库拿电钻（监控截图）

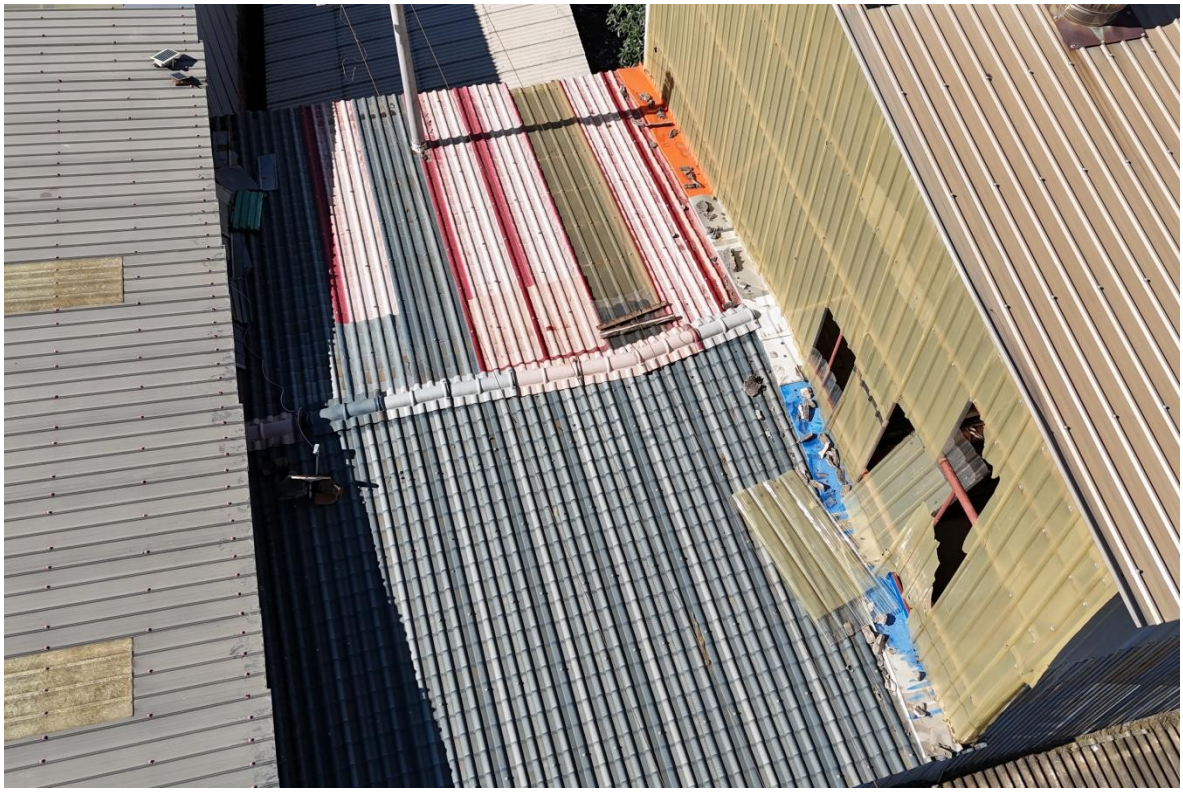
事故现场位于个旧市大屯街道大尔多超市后方约 100 米处的贵林钢材经营部厂房内，事故彩钢瓦房位于厂房中部，彩钢瓦房整体东西方向宽约 7.5 米，南北方向长度约 11.1 米。房顶南面部分铺设了一条透明瓦，坠落点位于房顶最高处的透明瓦区域，高度约 5.3 米，房顶坠落处有一个约 0.6 平方米的破坏窟窿。在坠落地面处有两块叠放在一起的工字钢，工字钢长度约 8.8 米，高度为 0.3 米。事故发生后，王某林和杨某萍对事故现场进行了清洗，工字钢被人为挪动，掉落的瓦片和血迹已被清理（监控视频显示，现场有碎瓦片和血迹），大屯街道办安监站工作人员责令王某林恢复原状。在房顶中间正上方，有 11kv 的高压线横跨，高压线距离房顶最近处仅约 1.5 米，高压线处

于未通电状态。在事故彩钢瓦房顶的西侧区域，透明瓦有数十颗螺丝拆除痕迹，有几片透明瓦散落在地面上；而房顶东侧区域，则有几片铁板散落在地面上。现场监控视频显示，管某雷未戴安全帽、未佩戴安全带、脚穿拖鞋。该经营部在实施拆除作业前，未在彩钢瓦上方铺设临时走道板，未落实风险及防护措施。

贵林钢材经营部在仓库行车起重机改造项目拆除彩钢瓦顶棚施工中，未落实安全防护措施，未在屋面彩钢瓦轻质型材上搭设临时走道板，未在作业区域下方设置防坠网，防止人员坠落；管某雷安全意识淡薄，违反《建筑施工易发事故防治安全标准》JGJ/T 429-2018第5.7.5条的规定[4]，违规冒险在屋顶作业，是事故发生的直接原因。

图 8-9 事故房顶工作情况

1.落实生产经营单位安全生产主体责任，严格落实安全防护措施，督促作业人员认真学习安全生产知识。

3.强化作业现场安全管理，正确佩戴和使用可靠的劳动防护用品，增强事故预防和应急处理能力；了解作业场所和工作岗位存在的危险因素、防范措施及事故应急措施，确保从业人员操作规程的遵守和安全措施的落实。
