沈阳市于洪区丁香湖畔花园小区“5·21”一般爆燃事故调查报告

沈阳市于洪区丁香湖畔花园小区“5·21”爆燃事故调查组

2026年7月

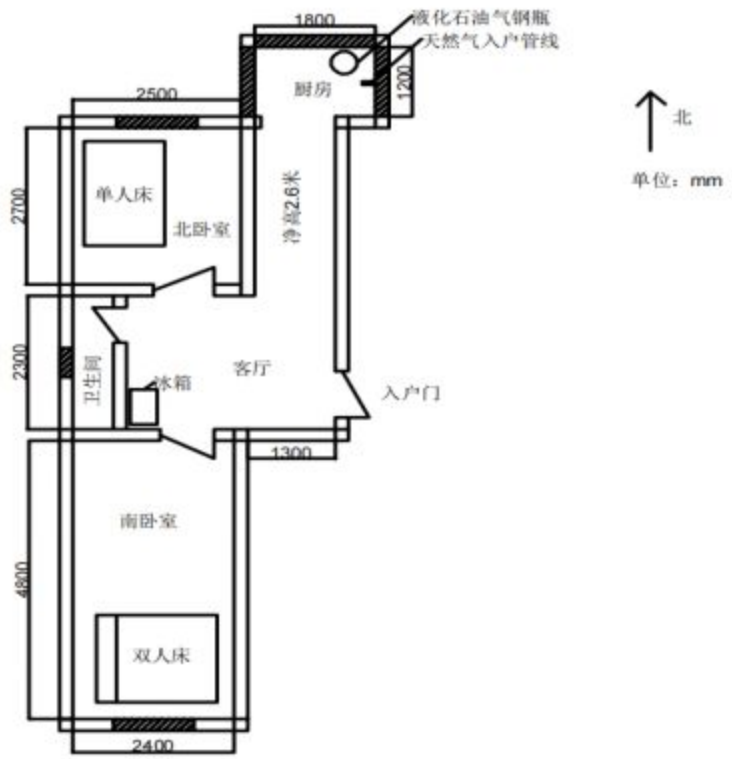
附图 1.5-5-3 户燃气管线

附图 2.事发户南卧室

附图 3.事发户北卧室

附图 4.事发户卫生间

附图 5.事发户厨房

附图 6.事发户客厅

附图 7.事发楼栋总阀门

附图 8.事发户户型图
