无锡江阴市长泾镇暖美家家居厂“9•25”较大火灾事故调查报告

无锡市人民政府事故调查组

2026 年 5 月

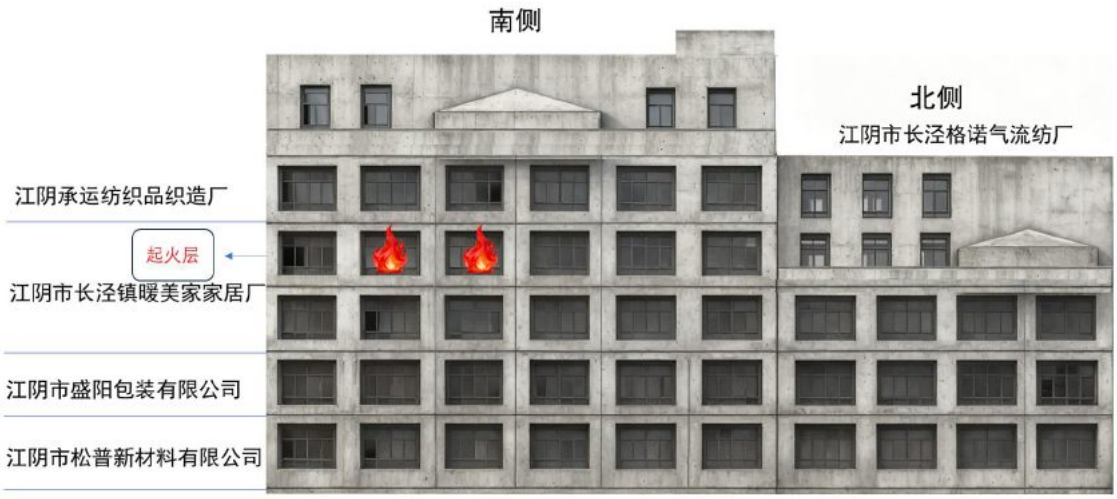
图 1 事故建筑结构示意图

事故建筑位于江阴市长泾镇寿山坟 65-2 号集体建设用地地块，钢筋混凝土框架结构，总建筑面积 15644.2 平方米，高度 28.7 米，为高层建筑，如图 1 所示。建筑设计使用功能为机械车间，设计火灾危险性类别丁类，图纸未经规划、住建和消防部门审核，未办理规划、施工和消防审验等手续。

1995 年 12 月 26 日，长泾镇长东村股份经济合作社取得该地块集体建设用地许可[1]。2014 年 12 月，针纺织品公司租赁该地块建设事故建筑北侧五层，2015 年 8 月完工投入使用，建筑面积 5076.2 平方米。2015 年 12 月，建设事故建筑南侧六层，2016 年 8 月完工投入使用，建筑面积 10568 平方米，一至五层每层面积 1918 平方米，设置了一部货梯，未设置封闭楼梯间或室外楼梯[2]，两侧楼梯出入口未设置防火门[3]，疏散距离不符合规范要求[4]。火灾发生于南侧建筑第四层。

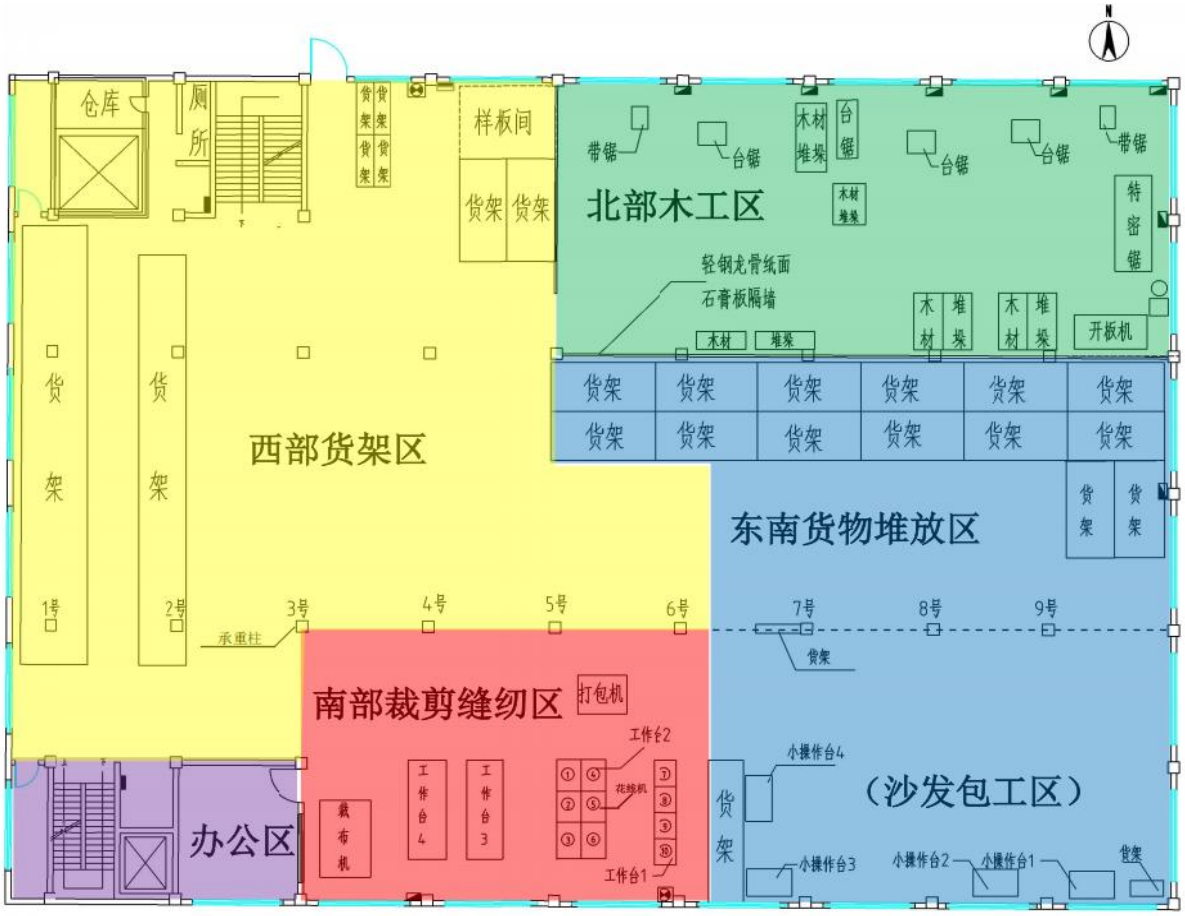
图 2 事故建筑南侧第四层平面布置示意图

松普公司使用事故建筑第一层，主要用于纸管生产。盛阳公司使用第二层，主要用于塑料膜和包装品生产。暖美家家居厂使用第三、四层，第三层用于家具展厅，第四层用于家具生产，设有木工房、沙发生产区、软床生产区、仓储区、办公室等（见图 2）。承运纺织厂使用第五层，主要用于纺纱生产，设有圆筒织布机 41 台、员工宿舍，宿舍供松普公司 1 名员工使用（见图 3）。一至五层生产、仓储物品为可燃固体，生产火灾危险性为丙类[5]，

23时，位于四层南侧裁剪缝纫区的2号工作台东侧中间的花线机区域起火，引燃周边堆放的沙发生产物料。火势逐步向东蔓延至沙发包工区，引燃货架上沙发外包物料，造成货架倾倒，在消火栓及灭火器上形成斜坡状燃烧痕迹。火势同时向西侧3号、4号工作台以及办公区、西部货架区蔓延，引燃工作台下方堆放的纸箱、生产物料等，工作台上方悬吊的线槽桥架受高温和火势影响软化变形。由于长时间受热，起火部位上方线槽桥架中部断裂，对应的混凝土屋顶水泥抹灰局部不规则圆形脱落，裸露出钢筋。随着温度不断升高，现场沙发、床垫等发生轰燃，火势迅速扩大。

箱内灭火器的烧损痕迹呈现分界明显的斜坡状。四个工作台上方悬吊的线槽桥架均软化变形，工作台 2 东侧花线机上方线槽桥架呈垂落状、中部断裂，对应的屋顶水泥抹灰呈局部不规则圆形脱落痕迹，钢筋裸露。花线机及控制器上方支架受热变形扭曲，呈现以控制器为中心、向四周逐渐减轻的不规则变色痕迹，控制器柜内烧损、烟熏痕迹重于柜外。第五层受烟熏，未过火。

经调查询问、现场勘验、视频分析，认定起火部位位于第 4 至 6 号承重柱对应南侧裁剪缝纫区，起火点位于暖美家家居厂花线机控制器处，起火原因为花线机控制器电气故障。

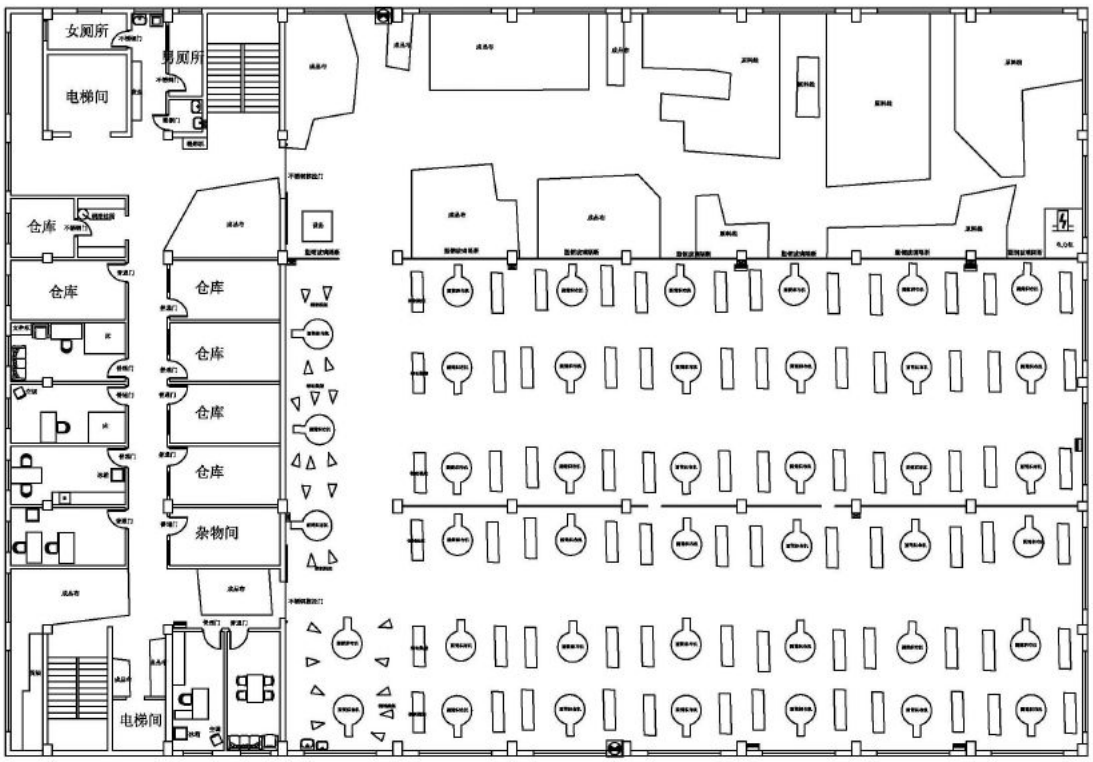
图 3 事故建筑南侧第五层平面布置示意图

23 时 58 分，高温烟火通过东侧窗户向外大量喷出，四层全面燃烧，高温烟气在四层顶部积聚后向下扩展，沿室内楼梯蔓延至五层。建筑上空出现弥散烟雾。
