仁怀盐津北城混凝土有限公司“4·15”一般机械伤害事故调查报告

2026年4月15日，仁怀市盐津街道贵州仁怀北城混凝土有限公司发生一起一般机械伤害事故，造成1人死亡，直接经济损失150万元。

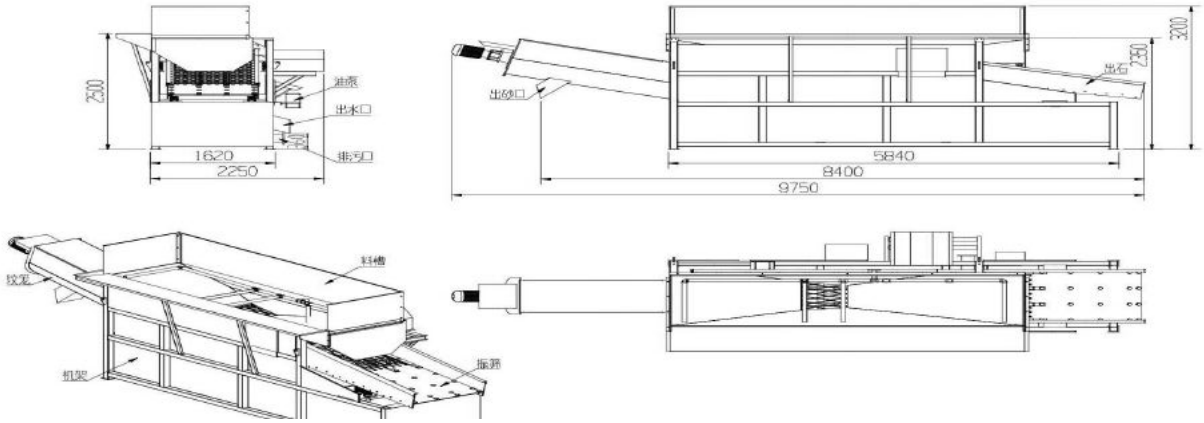
SIF 振动型混凝土砂石分离机现场图

（二）SIF 振动型混凝土砂石分离机

1.设备用途。SIF 混凝土砂石分离机是该公司成立时安装的机械，主要用于混凝土搅拌运输车及泵车等的清洗，以及剩余混凝土中的沙子、石子、污水的分离、回收以便于再次利用。

2.结构与原理。本套环保设备主要由分离系统、供水系统和电气控制系统三部分共同组成。混凝土搅拌运输车开上洗车台进行清洗，清洗下的废弃物倒入料槽机，废弃物料经料槽送进入一体机中的振动筛机进行清洗分离后，出来的石子经出石口直接排入料池，再由装载机等运料设备清运。沙子经振动筛落入分沙机中，由螺旋送往远处的落沙点。泻水口溢流出来的泥浆经逐级沉淀后再进入整个清洗、分离循环系统。

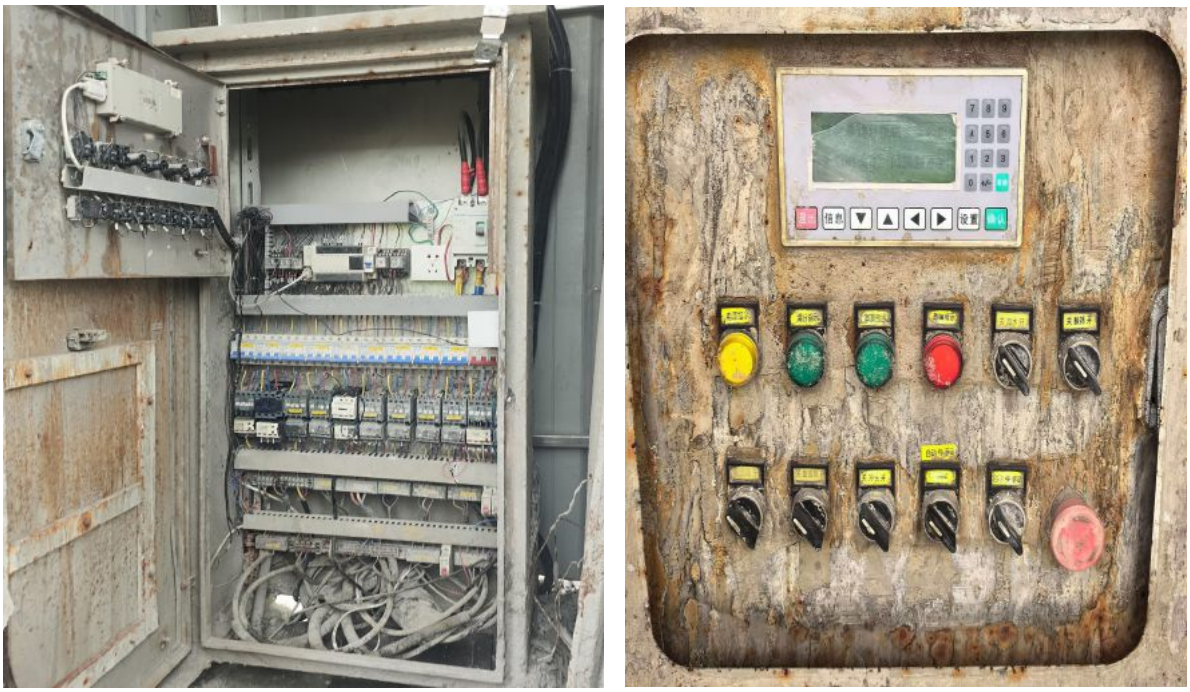
事故发生时，混凝土砂石分离机的预设自动启动运行时间大概为 10 至 15 分钟运行一次。

控制柜的操作面板分为自动和手动

机修工刘某东检修SJF振动型混凝土砂石分离机时，未落实断电挂牌要求，未先断电，再进行检修[1]，且SJF振动型混凝土砂石分离机处于自动运行状态；检修设备前，未按要求拆开振筛、料槽等零部件，违规从观察孔进入机械内部狭小空间冒险进行切割、焊接螺旋叶片；在检修过程中，SJF振动型混凝土砂石分离机螺旋叶片在设定时间内自动旋转，导致在机械内部检修的刘某东被绞致死亡。
