广州增城“9·16”较大爆燃事故调查报告

广州市人民政府事故调查组

2026年4月10日

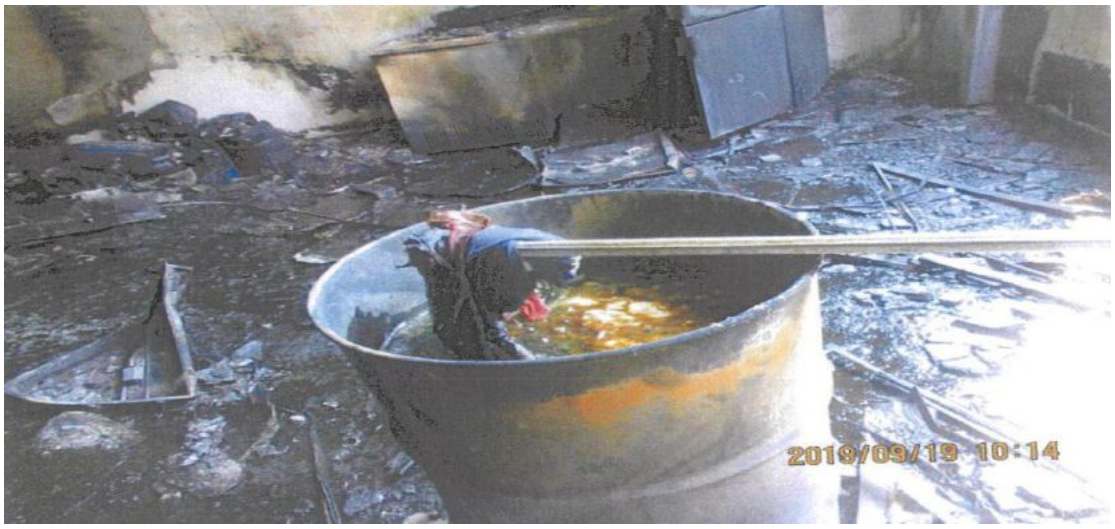
图 9 事发铁桶及桶内收集的物料

仓库内西北角铁杂物架、文件柜损坏严重；内有一台空调，室内机位于东部靠北侧墙上，室外机在南侧墙外；东部事发冰箱及防爆冰柜外表面已烧毁，冰柜内偶氮二异丁腈较完好、未烧损，冰柜的插头在插座中；冰箱及冰柜电源位于其后面，电线穿绝缘塑料管，照明灯为非防爆电器，照明灯及线管损坏，电线塑料已燃烧、碳化；仓库中部有一个 200L 的用来收集泄漏物料的铁桶，铁桶内物料经检验为：过氧苯

甲酸叔丁酯、偶氮二异丁腈和甲胺等物料（详见图 6-9）。

据此，排除电气火花、静电、高温、化学反应、明火、雷电等因素。且事发现场勘察分析爆炸区域中心位于铁桶位置，判断点火源大概率为拉动铁桶与地面摩擦产生火花。
