新乐长寿河北美术学院荷花池公寓外墙工程“9·8”一般高处坠落事故调查报告

新乐市政府

新乐长寿河北美术学院荷花池公寓外墙工程

‘9·8’一般高处坠落事故调查组

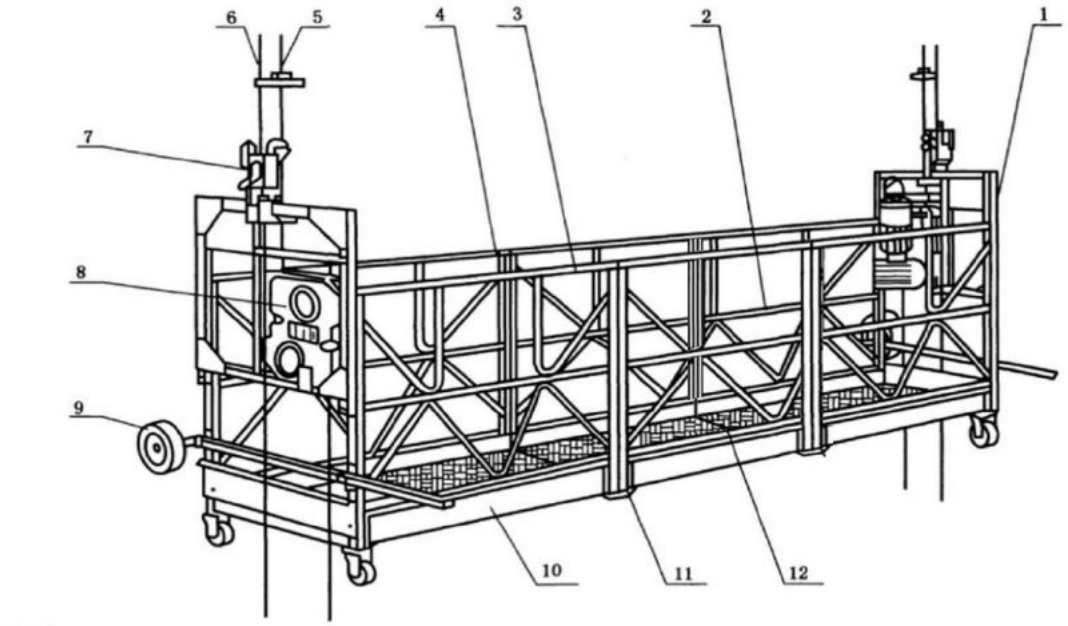
14 时 13 分，甄某与包壮子未系挂安全带、未戴安全帽，2 人到达 8 层平台后，分别将放置于平台上的吊篮东、西两侧工作钢丝绳与安全钢丝绳从平台系放至楼下一层地面。

14 时 16 分，包壮子进入悬吊平台操作，甄某在 8 层平台上协助，2 人配合采取将吊篮悬吊平台向外推开再下降的方式使悬吊平台移出了 8 层平台，之后甄某进入吊篮内。

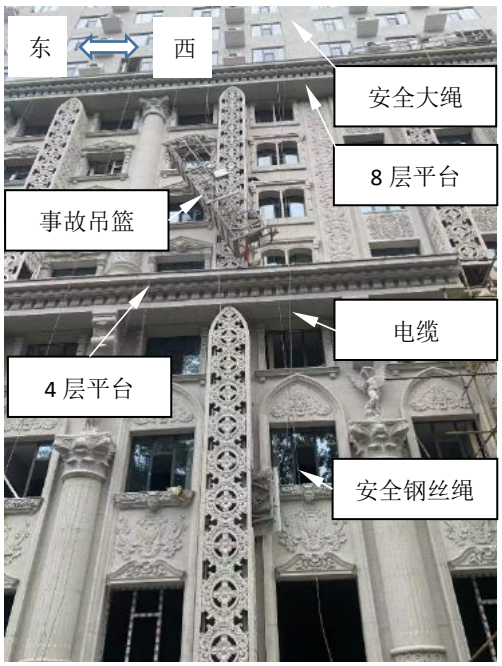
图3 事发后吊篮现场远观图

14 时 19 分，包壮子操纵悬吊平台下降，当吊篮下降至 6 层与 7 层之间时，悬吊平台西侧突然向下大角度倾斜，包壮子、甄某 2 人从悬吊平台分别坠落至外立面 4 层平台、地面，坠落高度分别为约 8m、20m。

事故吊篮由东侧工作钢丝绳、安全钢丝绳及西侧安全钢丝绳斜挂在建筑物北立面 6 层至 7 层之间。其中，吊篮悬吊平台东端位于 6 层中部，西端位于 4 层中部，呈偏西约 50°斜挂。事发后吊篮悬吊平台现场情况见图 3、图 4。

图4 事发后吊篮现场近观图
