呼和浩特经济技术开发区耕耘大厦TOPMATH自习室“9·2”一般触电事故调查报告

呼和浩特市人民政府事故调查组

2026年1月26日

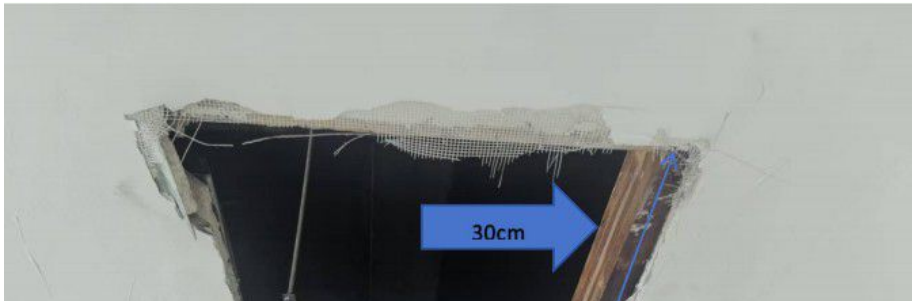
顶棚距地 333 厘米，顶棚施工人孔呈方形，孔投射位置距东墙 210 厘米、距北墙 175 厘米，孔长宽为 34cm × 30cm（见图 1）；施工人孔钢质（银白色）龙骨处清晰可见两枚拇指指纹，靠近东端处有明显加重拇指指纹，靠近西端处拇指指纹稍浅见（见图 2）；顶棚上方电线走线凌乱，多次改造遗留线头随处可见（见图 3）；施工人孔东 30 厘米处可见黑色螺纹状 PVC 线管内有白色电线与红色电线并联接线，红色端余留约 8 厘米用来充当输入电源，其中破皮裸露约 4 厘米，接线处、裸露接头未采取绝缘胶带缠绕隔离保护措施，线头处有明显电击烧焦痕迹，经现场测量该线为带电火线（见图 4）；施工人孔西侧见一开封使用的电工绝缘胶带，未见手套等绝缘工具。

图 1　涉事施工人孔

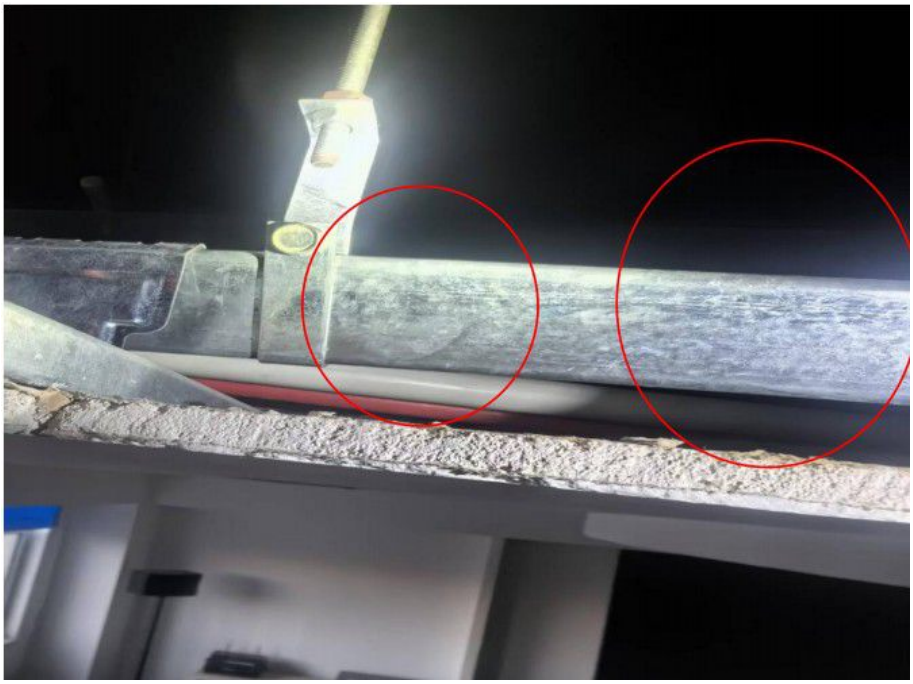
图 2　施工人孔钢制龙骨处拇指指纹

1.作业人员郭某某安全意识淡薄，违章作业。在特种作业操作证（低压电工作业）过期、未采取断电等基本安全措施、未穿戴安全防护用品的情况下，在狭小空间进行带电作业，导致其身体直接接触带电线路，形成电流回路（左手单手触捏电线，右手抓握龙骨），且作业空间狭小卡住其身体无法摆脱（其左右肩部均有被卡的痕迹）。

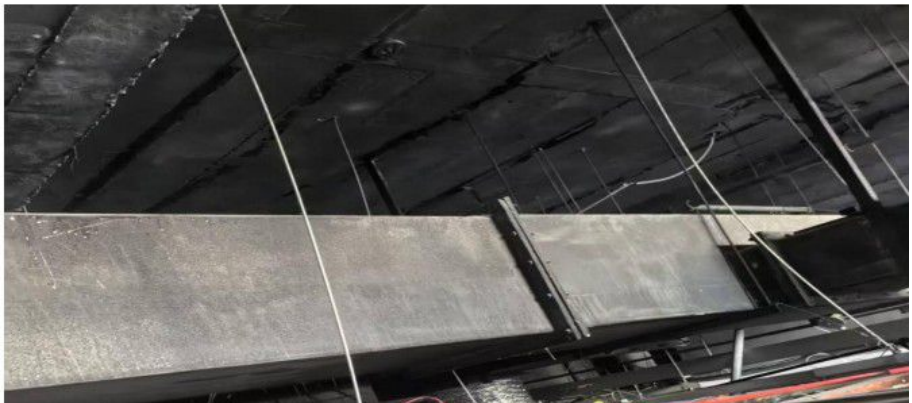
图 3　顶棚上方电线走线凌乱

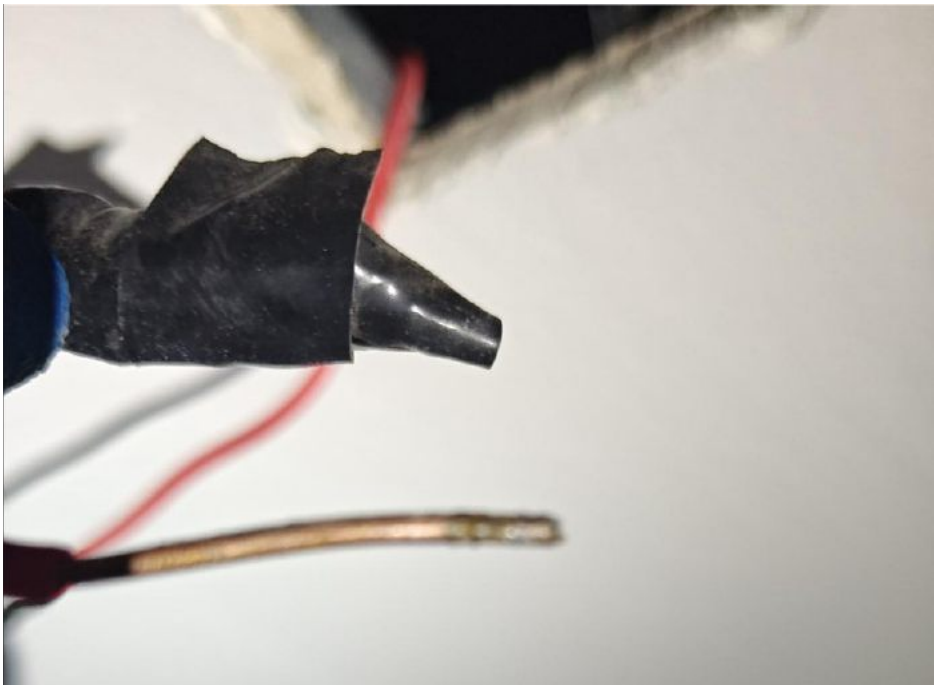
图 4　存在电击烧焦痕迹、未采取绝缘保护措施的裸露电线

2.施工人孔东30厘米处可见黑色螺纹状PVC线管内有白色电线与红色电线并联接线，红色端余留约8厘米用来充当输入电源，其中破皮裸露约4厘米，接线处、裸露接头未采取绝缘胶带缠绕隔离保护措施，线头处有烧焦痕迹，经现场测量该线为带电火线。
