福泉贵州福麟矿业有限公司新桥磷矿山二号井“11·24”高处坠落一般事故调查报告

黔南州政府事故调查组

2026 年 1 月

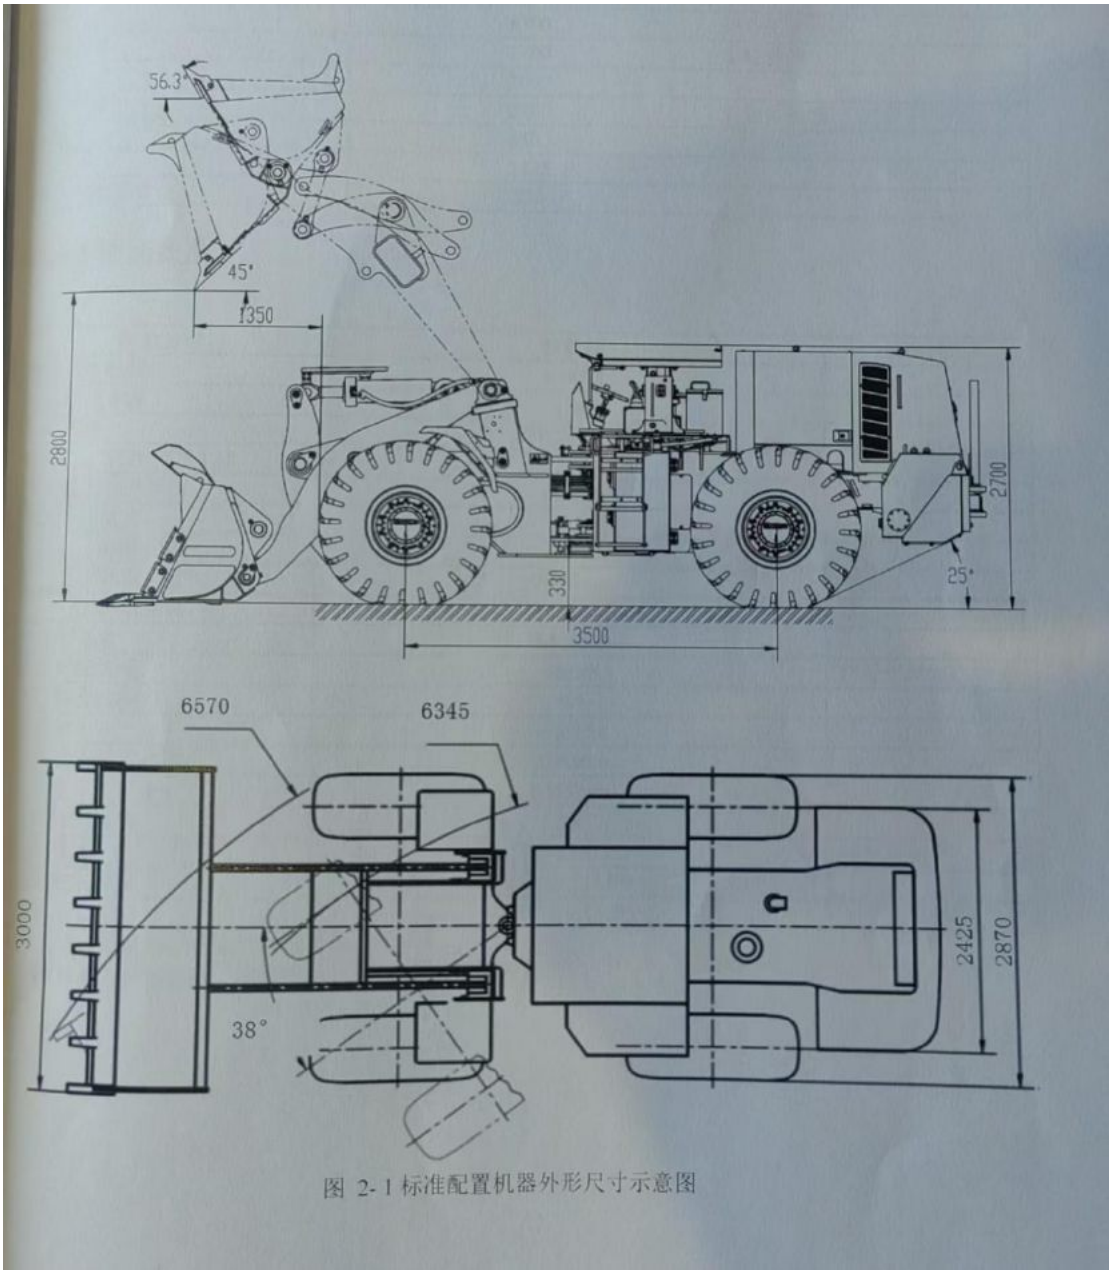
（图 1　ZL50E 轮胎式装载机外形尺寸示意图）

事故车辆为 ZL50E 轮胎式装载机（以下简称“铲车”），生产单位：广西柳工机械股份有限公司，持有《矿用产品安全标志证书》（安全标志编码：KCA190007），车辆主要参数：整机长度为 8.39m，机体宽度为 2.7m，工作质量为

18500±300kg，最高设计车速：前进/倒退I档为 10/14km/h，前进II档为 32km/h。车辆配有前工作灯、后工作灯。
