南丹县芒场镇广西正鑫实业集团有限责任公司“11•26”一般高处坠落事故调查报告

编制单位：广西正鑫实业集团有限责任公司“11·26”高处坠落事故调查组

编制日期：2025年12月18日

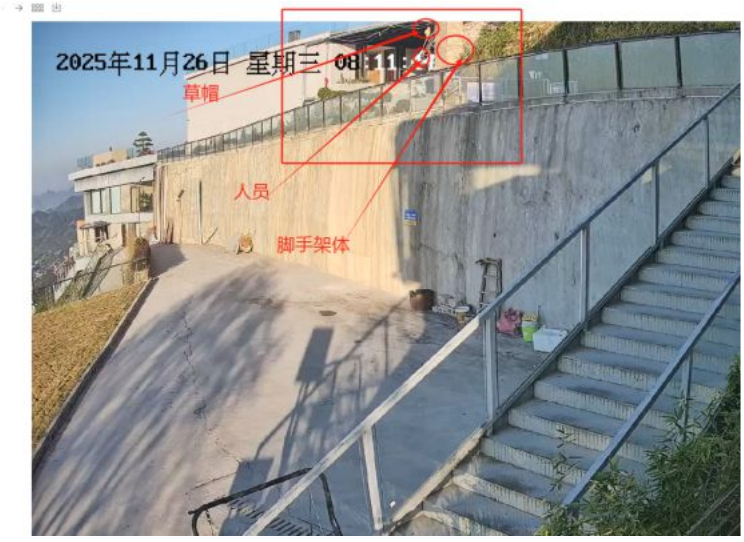
图2　事故现场视频监控截图

11月26日8时10分左右，周春茂去检查前一天安排工人搭建的作业脚手架，检查完后周春茂爬到作业脚手架二层准备查看外墙防水反边及排水管，此时脚手架垮塌，周春茂随着脚手架一起跌落至地面（高度约8米）。

根据事发地点西北方向的监控摄像头记录的影像，2025年11月26日08时11分周春茂和作业脚手架一起跌落至文化展示馆一层坎下（图2）。
