丹阳界牌镇丹阳市亿利达塑件有限公司“7·17”一般火灾事故调查报告

镇江市人民政府事故调查组

2025 年 11 月

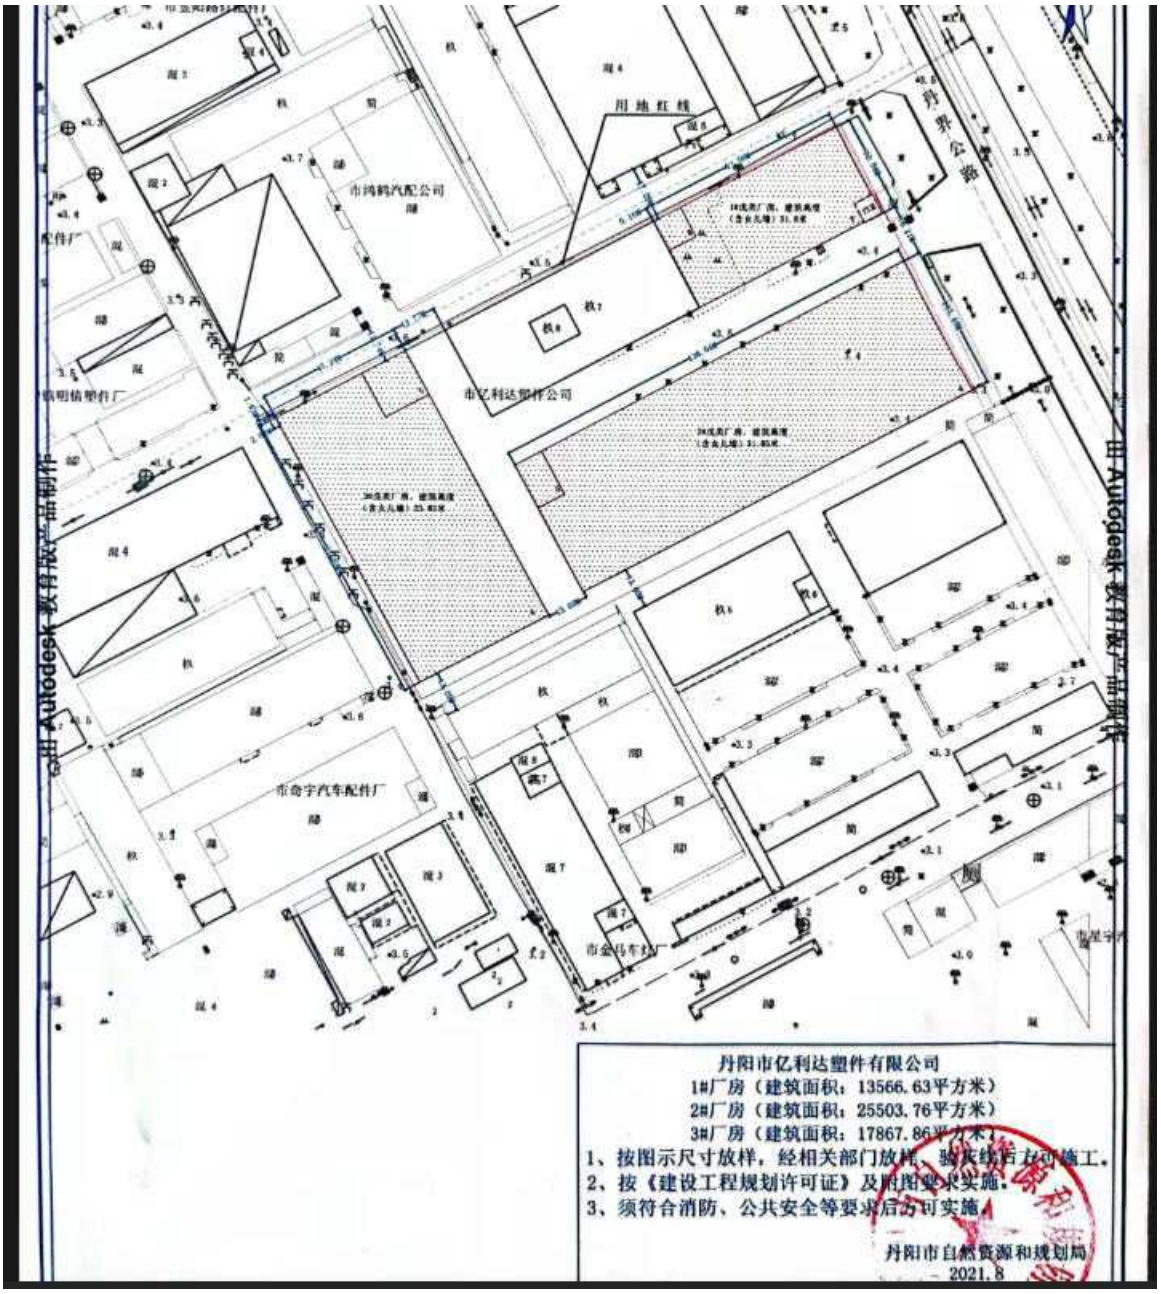
2021 年 8 月，亿利达公司取得江苏省投资项目备案证（丹审备〔2021〕581 号），项目获批利用现有土地 30 亩，扩建建筑面积 6 万平方米，项目以铁件为主要材料，通过冲压机等设备，经过原料-冲压-装配-包装的流程，年产 30 万套汽车配件。2021 年 9 月，亿利达公司取得建设工程规划许可证（建字第 321181202100298 号），建设项目为 1#厂房、2#厂房、3#厂房，总建筑面积 56938.25 平方米，其中新建 1#厂房建筑面积 13566.63

平方米。同月，亿利达公司将该项目新建1#厂房建筑设计图发包给江苏文博建筑设计有限公司进行设计，其中火灾危险分类为戊类，耐火等级为二级。2021年10月，亿利达公司取得江苏省房屋建筑和市政基础设施工程施工图纸设计文件审查合格书（编号：10241〔2021〕第0296号），确认了新建1#厂房的施工图纸。根据施工图纸，建成后1号建筑由东西两栋建筑并排相连组成，西侧为原有1#厂房，东侧为新建1#厂房，中间实体墙上开设宽3米、高2.5米门洞。1号建筑自东向西依次设置1-3号货梯和3部敞开楼梯间。新建1#厂房长63.2米，宽30.08米，共7层。

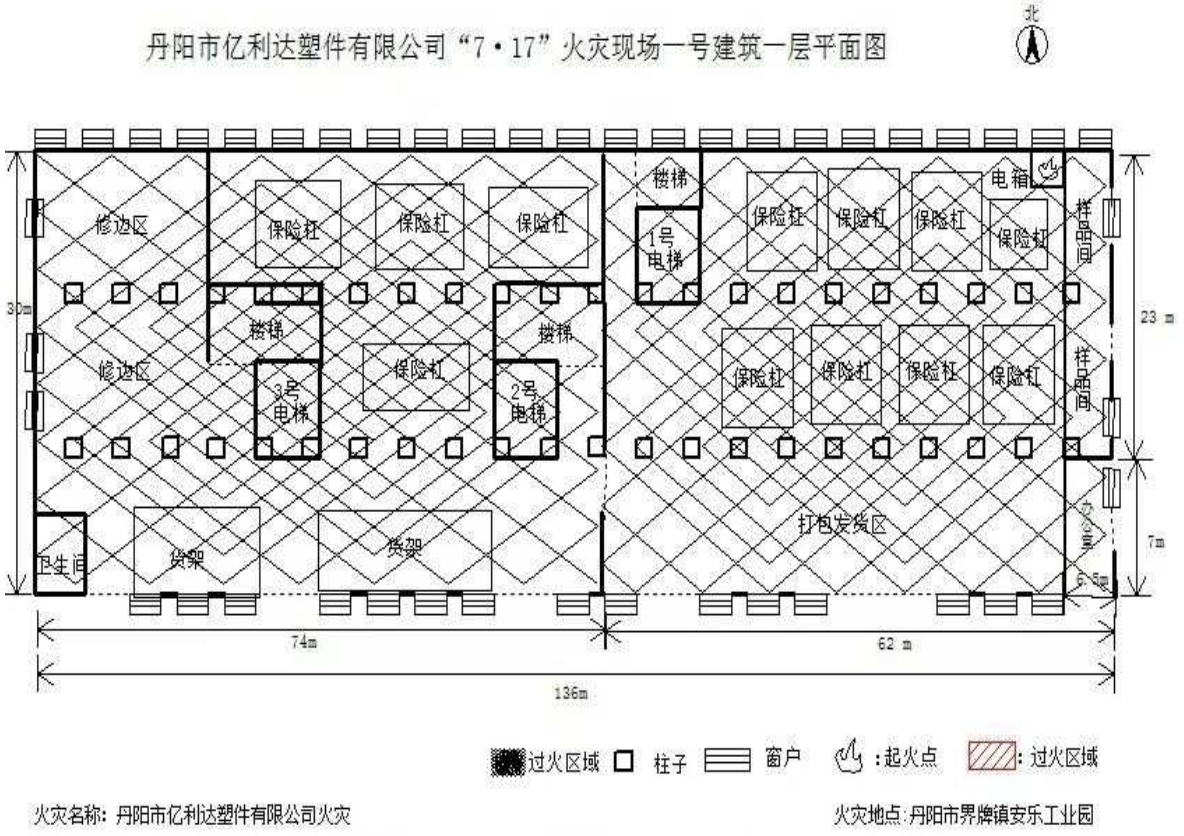
（现场勘查图片）

经现场勘察，亿利达公司 1 号建筑（由旧 1#厂房与新建 1#厂房并排构成）整体过火，周边相邻 5 家企业及周边 7 辆机动车不同程度受损。
