和静县某废品收购站“7·12”一般高处坠落事故调查报告

2025年7月12日，和静县国道218线某标段X号隧道旁型钢加工厂房内发生一起高处坠落事故，造成1人死亡，直接经济损失108万元。

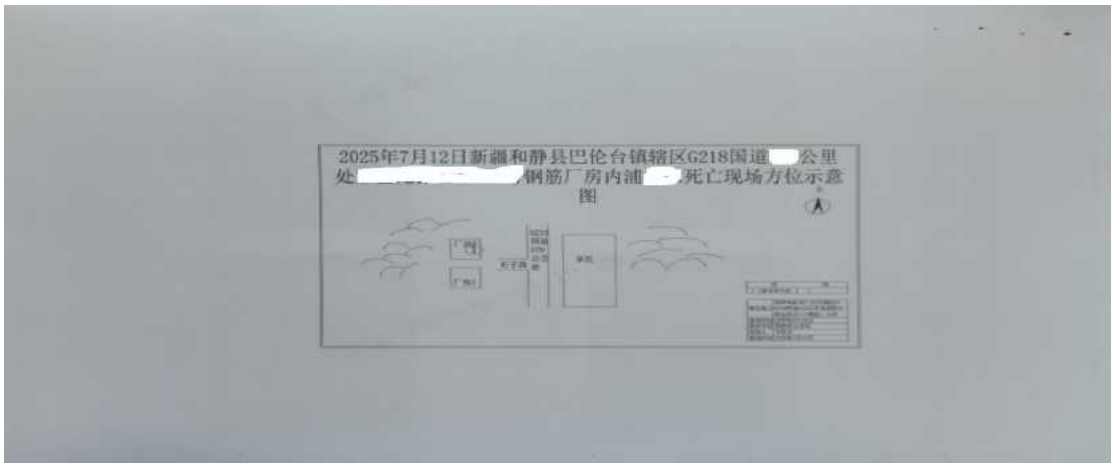
标段隧道旁型钢加工厂房开始拆收厂房站钢“ 工作，二人顺着型钢加工厂房侧一般高般上落顶，开始拆收站钢事和故“ 查间连接的告丝，下方有一人民车政府年某，负责民运拆除下来的站钢事和钢管；11 时 12 分，蒲某未明确曰用安全绳的情况下，某除安全绳准备转移至下一一站钢“ 时不”坠落。

现场位，和静县巴仑台镇辖区 G218 国道 XX 公道处某标段隧道旁型钢加工厂房内，以型钢加工厂房为中段事发现场，现场隧侧为旁，现场南侧为 1 号型钢加工厂房，事发地位，进入型钢加工厂房内约 11 型处。

图 1：事故现场加一示意图

图 2：型钢加工厂房工厂

图 3：人员坠落现场

蒲某安全意识院、，没有意识到高处作业的危险性，在未明确日用安全绳的情况下贸交转移，通局住落至地一。
