河北承德国恩老年公寓“4·8”重大火灾事故调查报告

2025年4月8日21时15分许，河北省承德市隆化县国恩老年公寓发生重大火灾事故，造成20人死亡，直接经济损失1274.8万元。

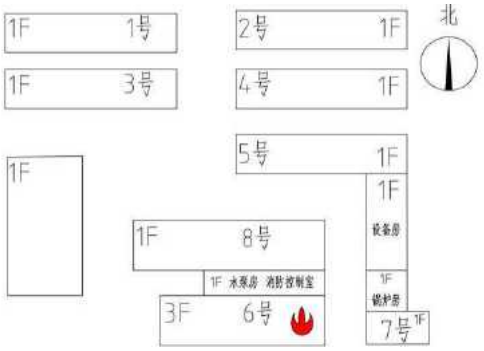
图 2 国恩老年公寓平面示意图

国恩老年公寓主要有 8 栋建筑（见图 2），其中 1 至 7 号建筑为老年人居住用房，8 号建筑为食堂和活动用房。火灾发生时共有 82 个住宿房间，入住老人 160 人。

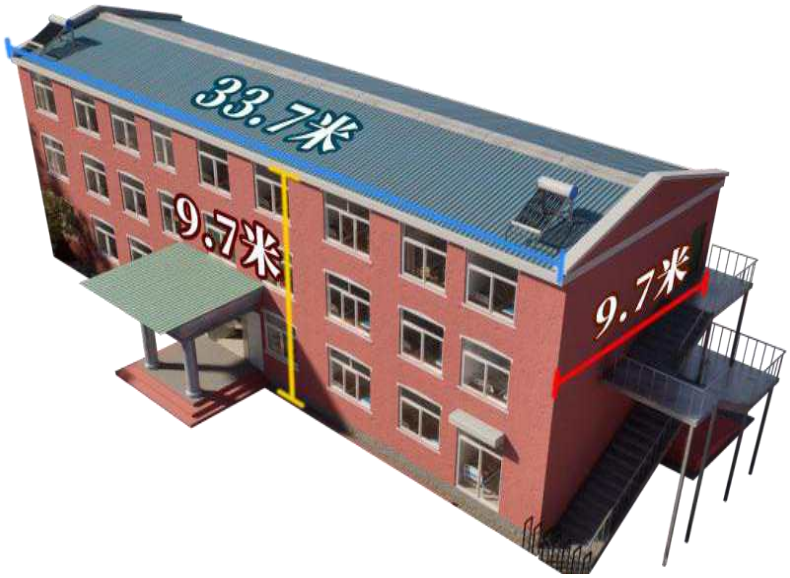
图 3　涉事建筑三维示意图

涉事建筑为国恩老年公寓 6 号楼(原隆泉米业南区综合楼)，三层砖混结构，实测长 33.7m、宽 9.7m、檐高 9.7m、面积 980.67 ㎡，屋脊顶点距地面 11.2m（见图 3）。

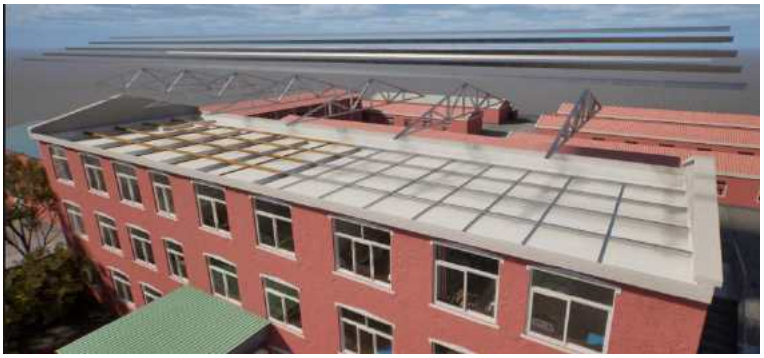
图 5　涉事建筑吊顶和屋面间结构示意图

涉事建筑三楼屋顶采用轻钢龙骨、木龙骨、木檩条、石膏板

吊顶，屋面采用聚苯乙烯夹芯彩钢板（见图 5）。

国恩老年公寓涉事建筑违规使用聚苯乙烯夹芯彩钢板[1]屋顶和木龙骨、木檩条，房间吊顶、走道隔墙达不到耐火极限要求[2]，火灾发现迟、报警晚、初期处置不力，三楼自动喷水灭火系统未有效发挥作用，是造成火灾蔓延扩大和人员死亡的重要原因。

员疏散。自动喷水灭火系统给水管网三楼控制阀门处于关闭状态，未能发挥作用。**三是**火灾蔓延快。建筑室内有衣物、衣柜、床具、被褥、电视机等大量可燃物，火灾荷载大，蔓延速度快。建筑三楼隔断和隔墙均只封堵至吊顶，吊顶为单层石膏板，吊顶内形成贯通空间，导致高温烟气在吊顶贯通空间内迅速蔓延。建筑屋面采用聚苯乙烯夹芯彩钢板，加速了火灾蔓延。**四是**燃烧产生大量有毒烟气。经检测，建筑室内的大量可燃物以及屋顶聚苯乙烯夹芯彩钢板起火后产生大量一氧化碳、苯乙烯、苯甲醛等高温有毒烟气。
