齐齐哈尔市富拉尔基区
银钢铆焊加工部“9·12”一般触电事故调查报告

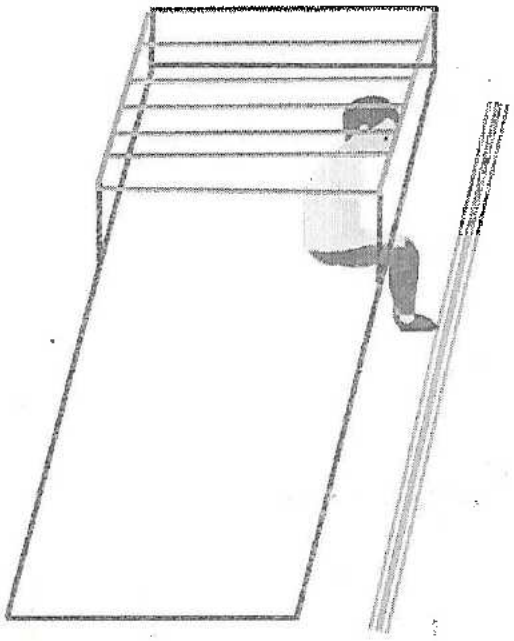
图 1：事发前

事发前由于雨达与彩钢盖之间间距小，王某采用如上图所示的坐姿，在排查灯带短路情况（双腿位于牌匾与雨达的的间隙内）。

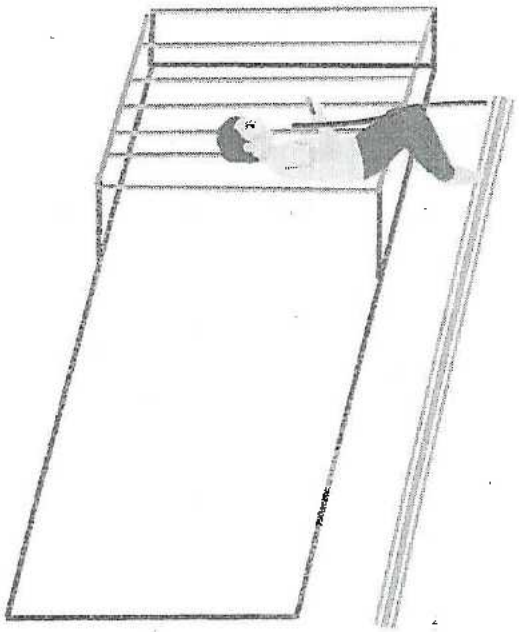
图 2：事发后

事发后王某姿势如上图所示，身体上半部分躺在雨达上，腿部在雨达与牌匾间隙内，左手握着电源线。

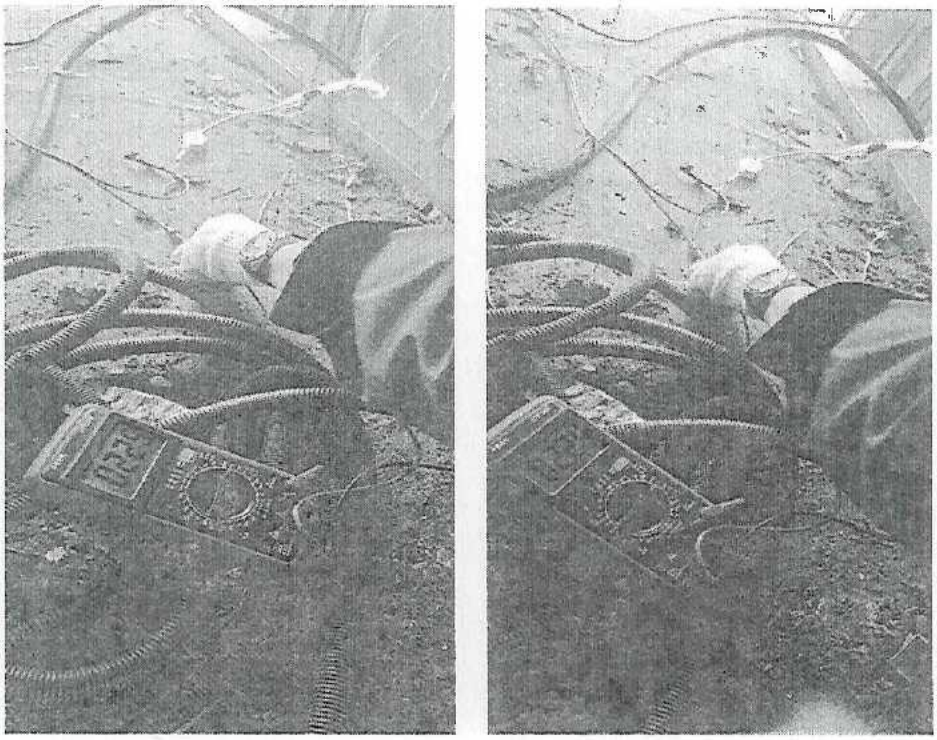
图 3：现场裸露部位电源电压检测

现场通过对电源线漏电部位和固定牌匾的钢骨架进行电压测量，分别达到225V和224V，触摸即可发生触电事故。

安全技术规范（JGJ46）》中3.2.31款[2]相关的规定，未经专门安全作业培训并取得资质且在未佩戴劳动防护用品的情况下开展电工作业，致使施工现场电线、电路布置不规范最终致其触电身亡。
