钟山大湾2×660MW（CFB）煤电项目“6·24”一般高处坠落事故调查报告

2025年6月24日，钟山区大湾镇贵州六盘水市多能互补能源基地大湾2×660MW（CFB）煤电项目发生一起高处坠落事故，造成1人死亡，直接经济损失187.0955万元。

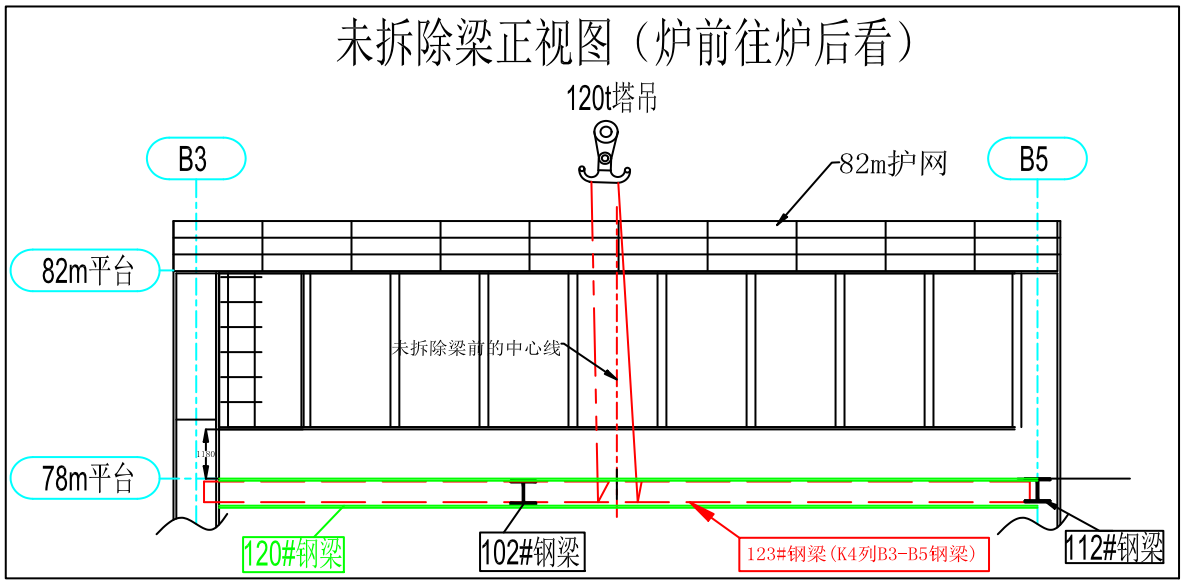
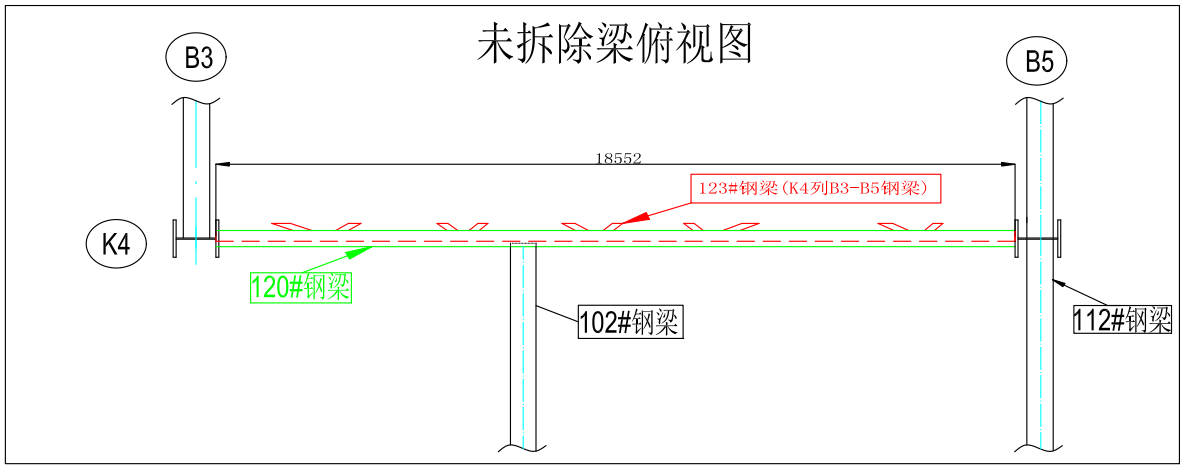
图 1 123#钢梁拆除前现场状态示意图

19 时 30 分，王某尔、徐某仕将身上安全带双钩挂在平台安全绳上后开始拆除施工（图示 1），首先用两个 2t 链条葫芦吊住 123#钢梁两端，随后开始拆除钢梁连接螺栓；

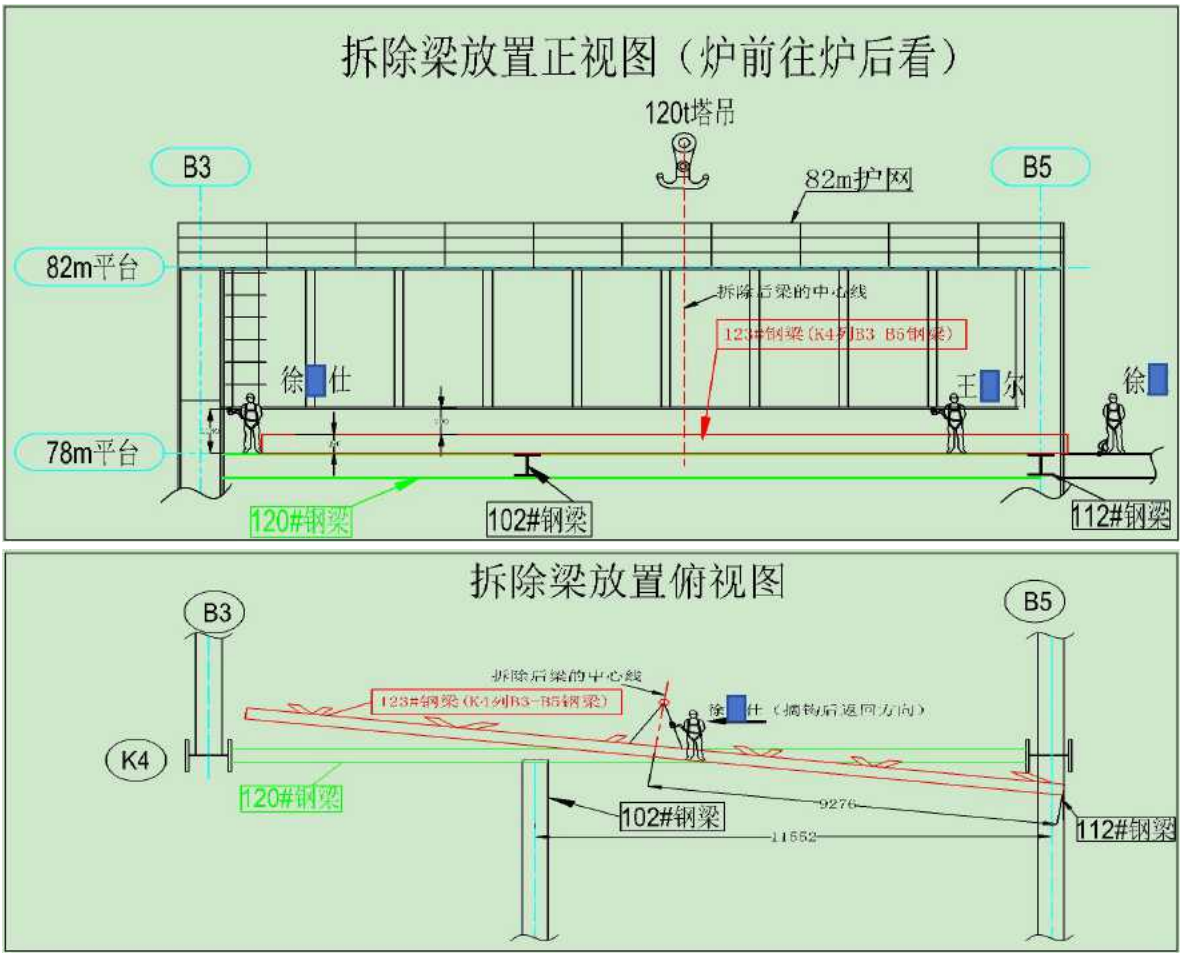
图 2 事发前现场状态示意图

捆绑 123#钢梁中心两侧，锁紧钢梁后将钢丝绳挂在塔吊吊钩上，徐某随后和徐某仕一起拆除链条葫芦，王某尔确认链条葫芦拆除完毕后，通过对讲机指挥塔吊起钩，将 123#钢梁吊起约 30cm，从大板梁与下方 120#支撑梁中间的空隙斜穿，平放在 78 米层 120#支撑梁和 112#钢梁上面（图示 2，钢梁左端悬空，中部搭在 120#支撑梁上，右端搭在 112#支撑梁上）；

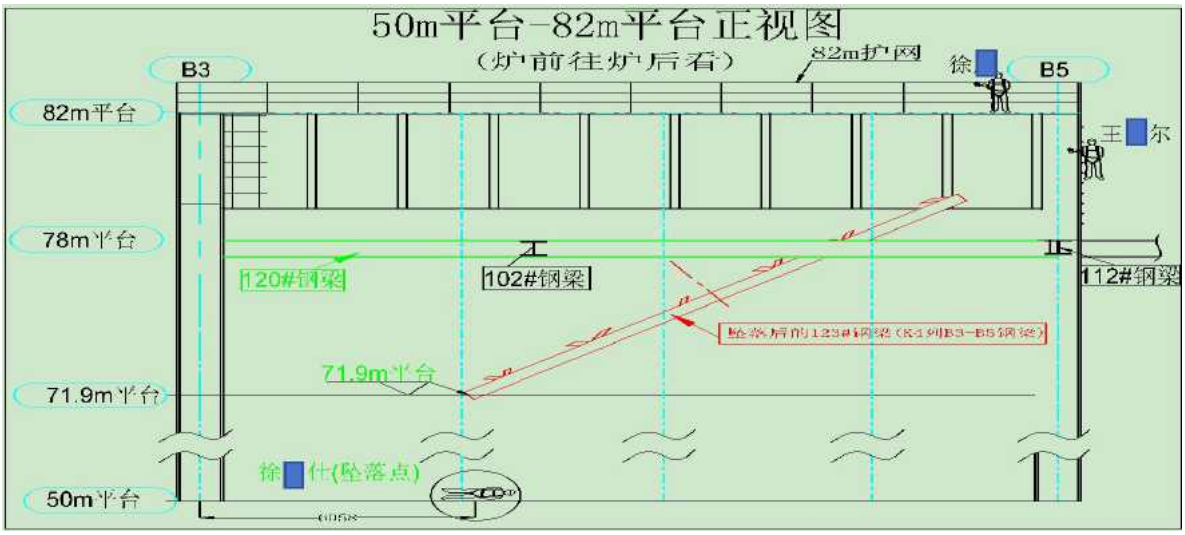
图 3-1 事故后现场状态示意图

20 时 55 分，徐某攀爬至 82 米平台，王某尔正向 82 米平台攀爬，两人听到一声异响，徐某在平台上看到徐某仕掉落至 49 米平台，123#钢梁下滑卡在 120#支撑梁上（图示 3）。

21 时许，王某尔和徐某在 49 米省煤器挡板门上发现伤者徐某仕，其头部佩戴安全帽，身上安全带完好，手脚有明显骨折伤害。两人立即通过对讲机报告翟某，并对伤者进行简单急救，等待救援。结合现场勘查情况和证人证词分析：王某尔、徐某离开 78 米平台，向 82 米平台攀爬后，徐某仕沿 78 米平台 120#支撑梁从右侧返回炉左侧，返回途中未将身上的安全带双钩挂在平台安全绳上，在跨越斜放的 123#钢梁时，触碰到 123#钢梁，造成钢梁失稳，徐某仕与钢梁一起坠落，导致事故发生；

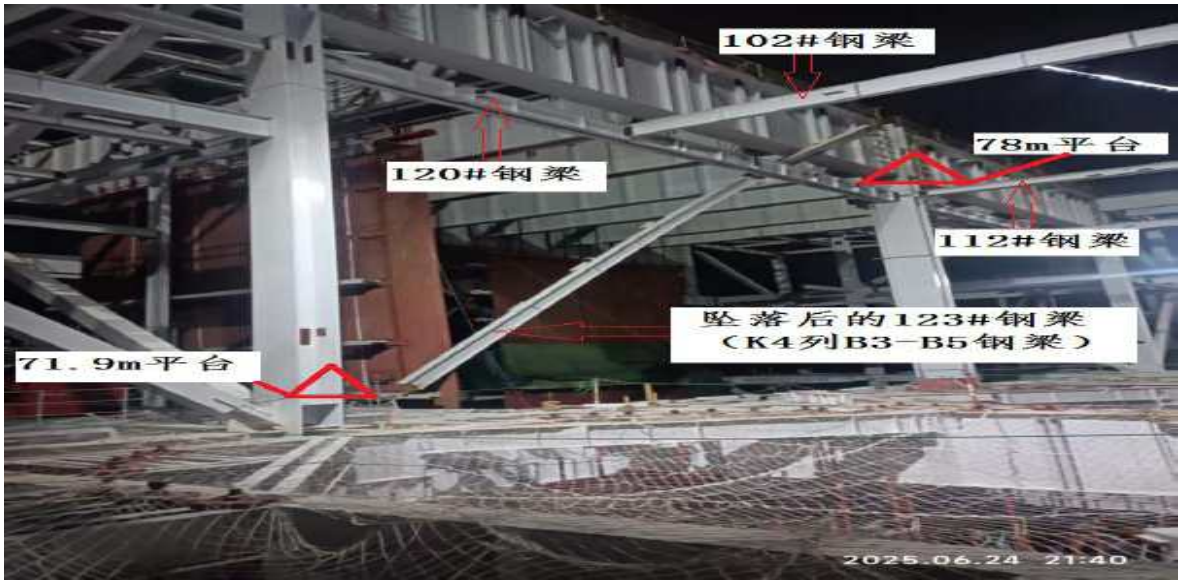
图 3-2 钢梁下滑后悬空事故现场图片

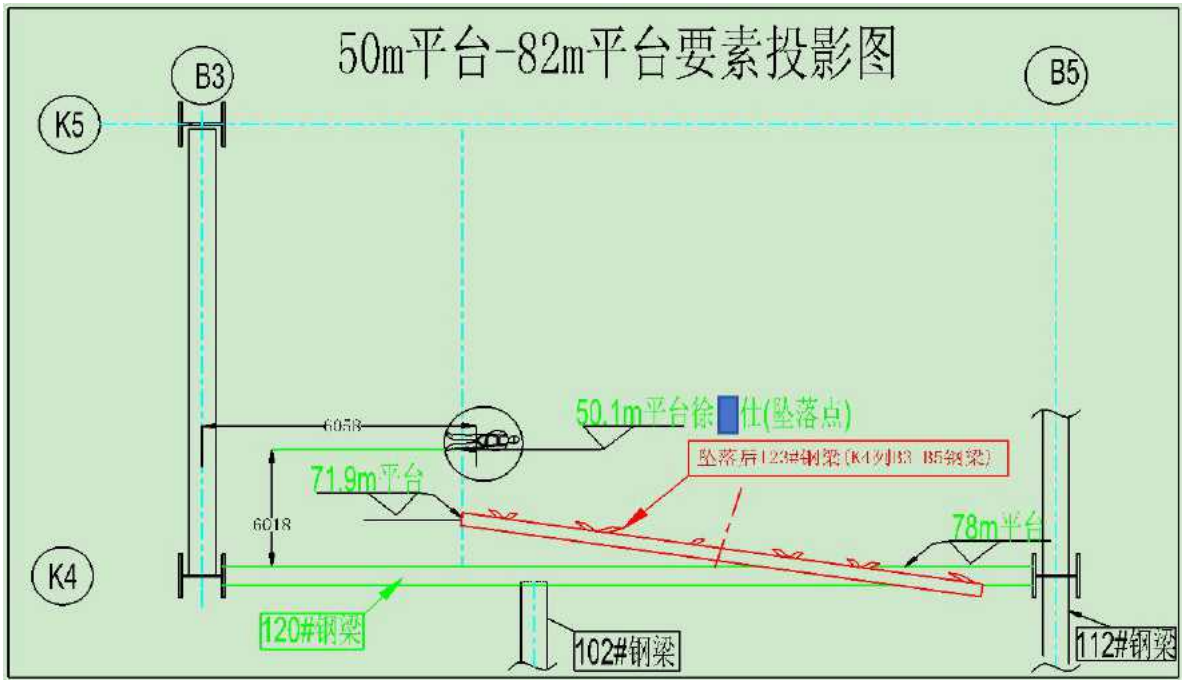
图 3-3 事故后现场状态示意图

1.徐某仕（死者），安全意识淡薄，作业时未取得高处作业操作证，违章[1]开展高空钢梁拆除作业；沿120#支撑梁返回炉左侧途中未按规定系挂安全带（安全带未挂在水平安全绳上），在跨越拆除的123#钢梁时失稳下滑坠落，导致事故发生。
