临猗县庙上乡万家洗浴店“11 •8”一般火灾事故调查报告

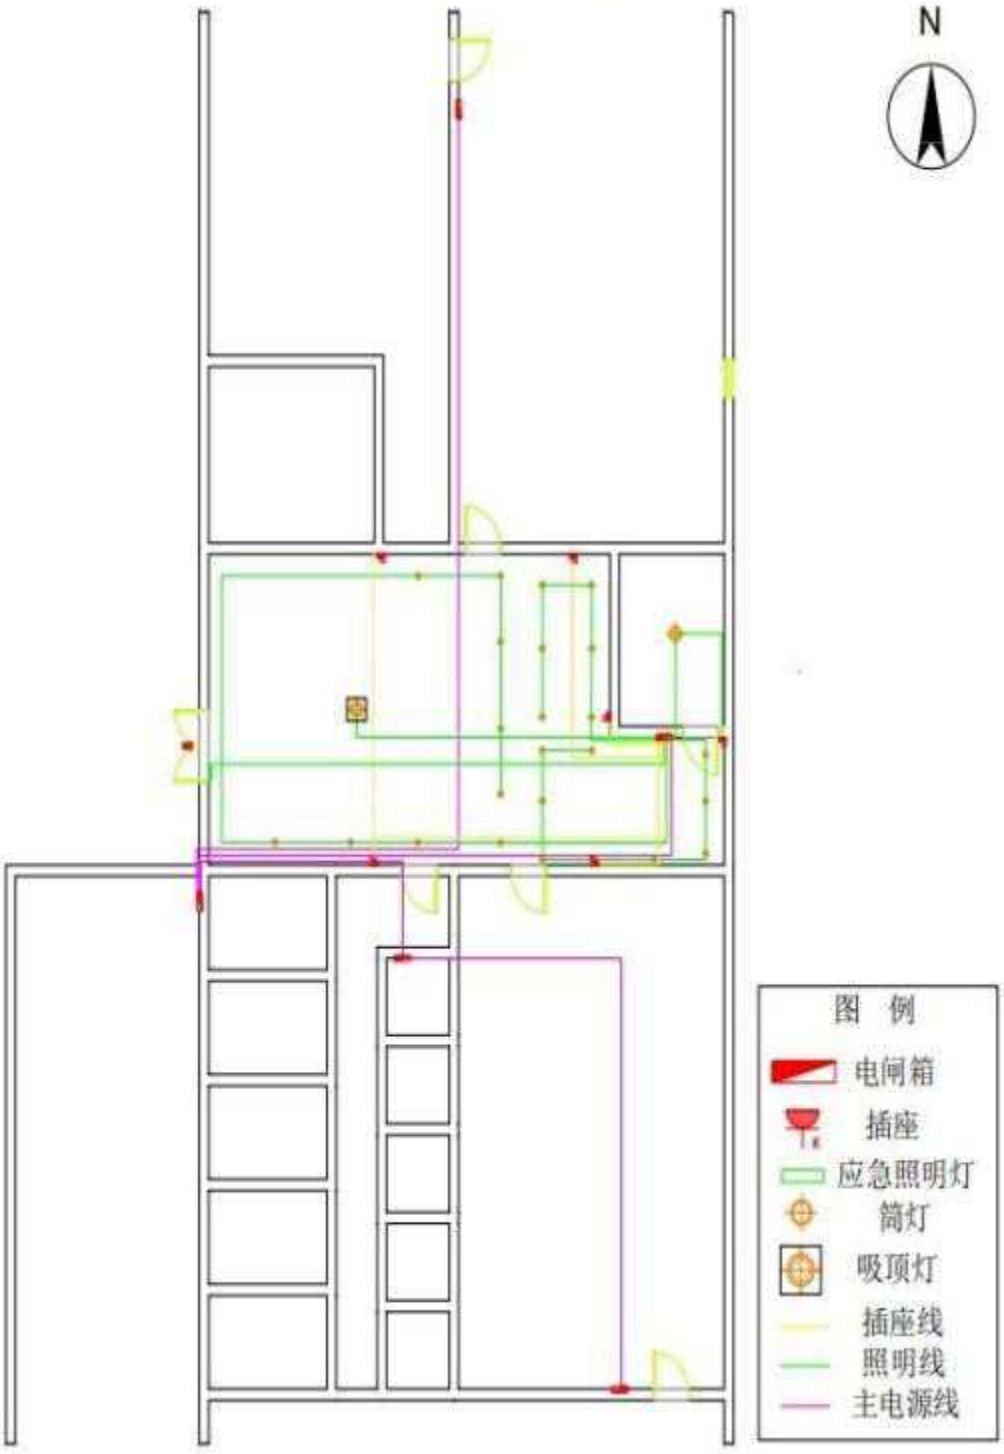
临猗县庙上乡万家洗浴店
吊顶结构剖面图

4.细项勘验情况。查看未过火区域的吊顶装修情况，由下至上依次为 PVC 吊顶扣板、供电线路、挤塑板保温材料，供电线路未进行穿管保护。吊顶周围安装有一圈筒灯，筒灯的接线方式是将主线绝缘皮揭开，将筒灯供电线路绕接在主线上，用绝缘胶带包裹。在大厅西南角炭化物堆中提取到若干截主线线路的铜质金属导线，顶部西南角主线入户线洞处也发现主线的断层表面有金属熔痕。

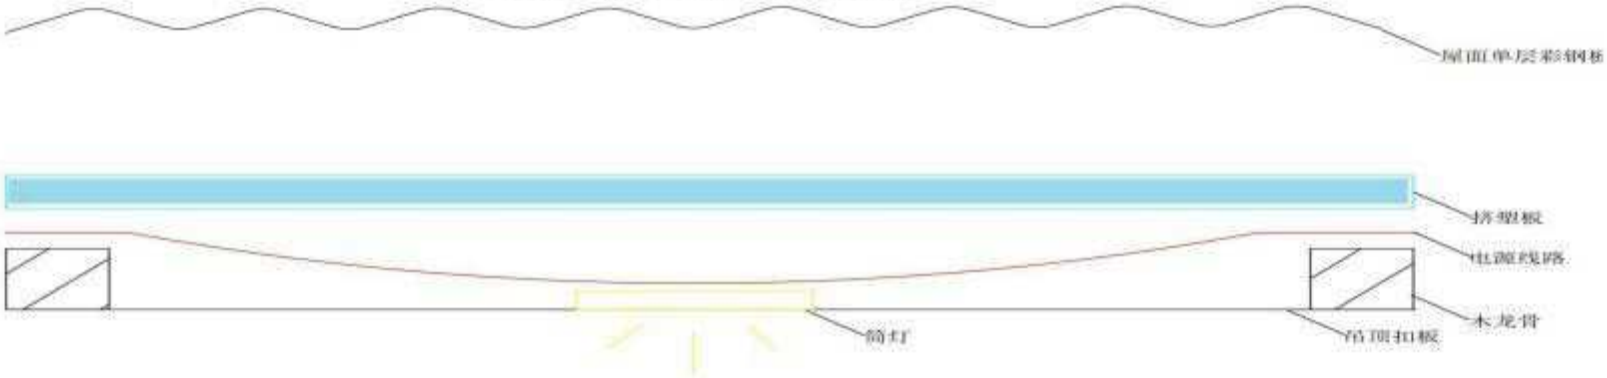
综合以上分析，认定该起火灾原因为：大厅西南角吊顶内部敷设的供电线路故障产生高温引燃绝缘皮、线路上方铺设的挤塑板保温材料及下方的 PVC 吊顶扣板蔓延成灾。

2.违规使用易燃可燃装修材料。经现场勘验及询问当事人，该洗浴店墙面装修材料为石塑板，吊顶材料为PVC 扣板，保温材料为挤塑板，吊顶使用木质龙骨，电气线路敷设未采取穿管保护措施，导致电气线路故障引燃易燃可燃装修材料后火势迅速蔓延扩大，同时产生大量有毒烟气，也是导致人员死亡的主要原因。
