天元区马家河街道“5•21”一般起重伤害事故调查报告

编制单位：株洲市天元区政府事故调查组

编制日期：2023年7月28日

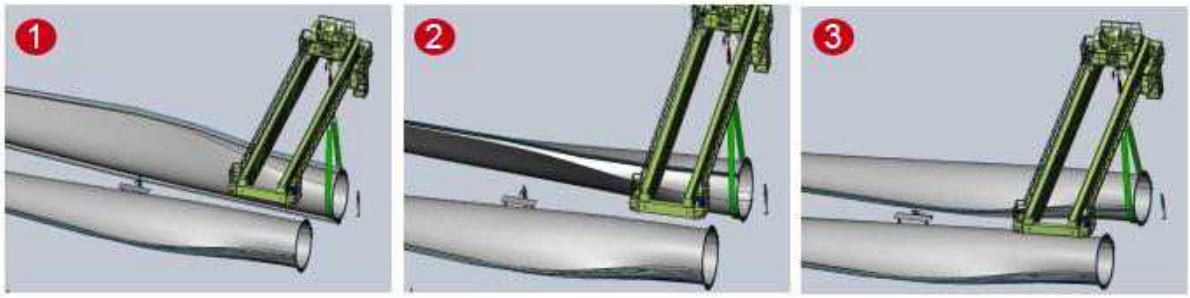
（事故现场示意图）

2023 年 5 月 21 日 20 时，工序外包方日升人力公司在动力谷工厂后处理车间进行作业，其员工程宝路负责晚班的叶根端面打磨、叶片姿态转换、工装置换作业等具体操作；22 时 52 分，程宝路对 4-2 工位叶片（95-230093）进行作业前准备工作，因翻转机影响该叶片端面打磨作业，随即程宝路操作后处理车间 C-6 号行车，并使用滑轮组代替扁形吊带对该叶片叶根进行起吊，准备将翻转机向车间西侧挪动，因叶片为不规则形状，重心偏叶根后缘，导致滑轮组起吊瞬间（22 时 53 分）叶片后缘重力失衡向 4-1 工位方向发生侧倾，砸伤正在 4-1 工位作业的张某望。

日升人力公司员工程宝路违章操作，未使用叶根专用吊索具进行叶片吊装作业，违反企业工装操作指导书中“叶尖翻转滑轮组仅用于叶片翻转时在叶尖使用”的要求。同时起吊前未按相关规定观察作业环境并疏散吊物周边人员，违反企业《大件吊装、翻转、转运管理办法》第九条第五项“起吊前需检查行车、吊索具是否完好，起吊点位置是否正确，吊装方式及吊索具使用方法是否正确。同时观察叶片及大件物品周围人员位置及有无障碍物”，导致该叶片重力失衡发

生侧倾，砸伤4-1工位作业人员张某望。程宝路安全意识薄弱，存在侥幸、走捷径心理，违反企业安全操作规程进行叶片吊装作业，是导致事故发生的直接原因。
