刘家堡乡东柳林村“2·27”一般物体打击事故调查报告

小店区政府事故调查组

二〇二六年四月

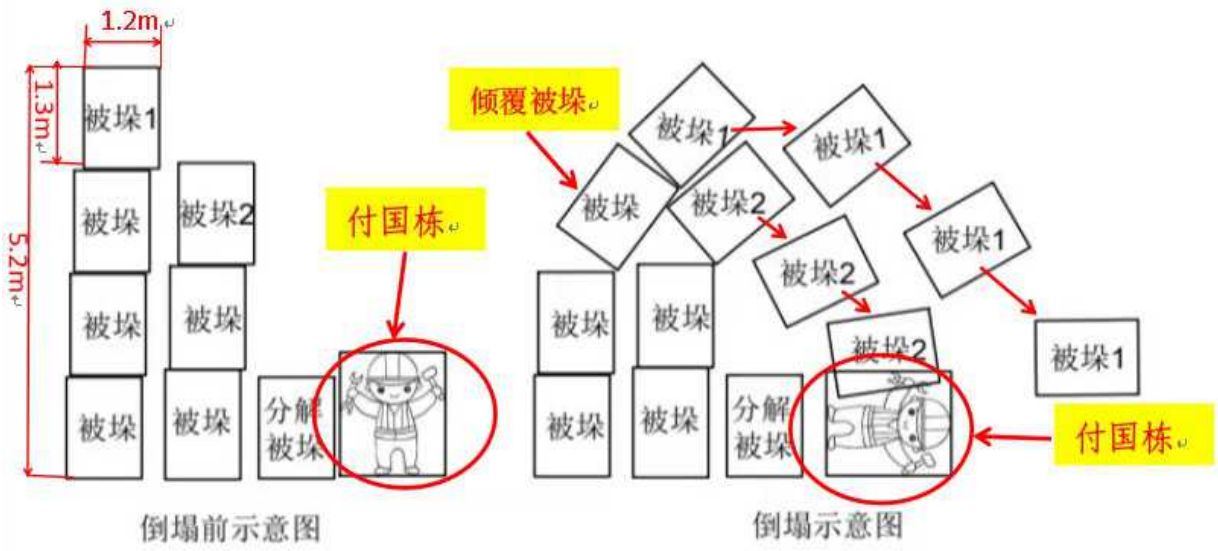
（事故现场）

事故发生地点位于山西省太原市小店区刘家堡乡东柳林村旧棉被回收厂房内，现场旧棉被压缩包堆垛总高度约 5.2M，单个

旧棉被压缩包高约 1.3M、宽约 1.2M、长约 1.6M，重约 800KG，堆码倾斜、重心偏高；厂房内储存物品未分类、分堆、限额存放；堆垛与堆垛之间堆放杂乱；未设置防倾覆、防坍塌支撑或固定装置；作业现场未设置安全警示标识，未落实现场安全监护措施。

1.旧棉被压缩包堆垛堆放严重违反《生产过程安全基本要求》（GB12801—2025）第4.5.5条规定：“生产物料和产品应按照隔离、隔开、分离的原则分区分类储存”“成垛堆放的生产物料和产品，其垛高、垛距和垛基础等应符合安全要求”，事故现场旧棉被压缩包堆垛总高度约5.2M，倾斜堆放且未采取任何防倾覆、防滑落固定措施，堆垛与堆垛之间未分离隔开，导致稳定性差，引发倾覆坍塌，是事故发生的直接诱因。
